資料5

島根原子力発電所2号機 中央制御室空調換気系ダクトの腐食

平成30年3月19日

中国電力株式会社

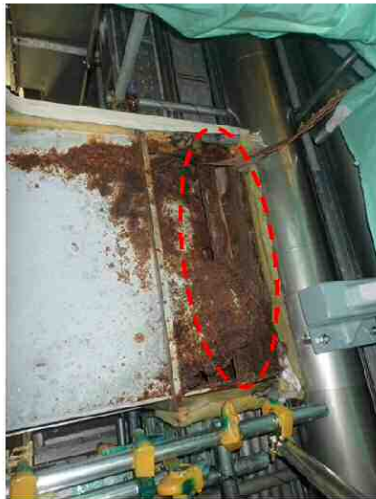
ダクトの外面および内面の外観点検の結果、腐食孔(約100cm×約30cm)に加え、外気取入れライン※のうち「外気取入れ口から再循環ライン合流部まで」の範囲のダクトに、腐食孔や腐食(以下、「腐食孔等」)を確認しました。

腐食孔
約 100cm×約 30cm

→ 腐食孔等が確認されたダクトは、既設ダクトと同仕様のダクトへ取替えました(平成29年2月~10月)

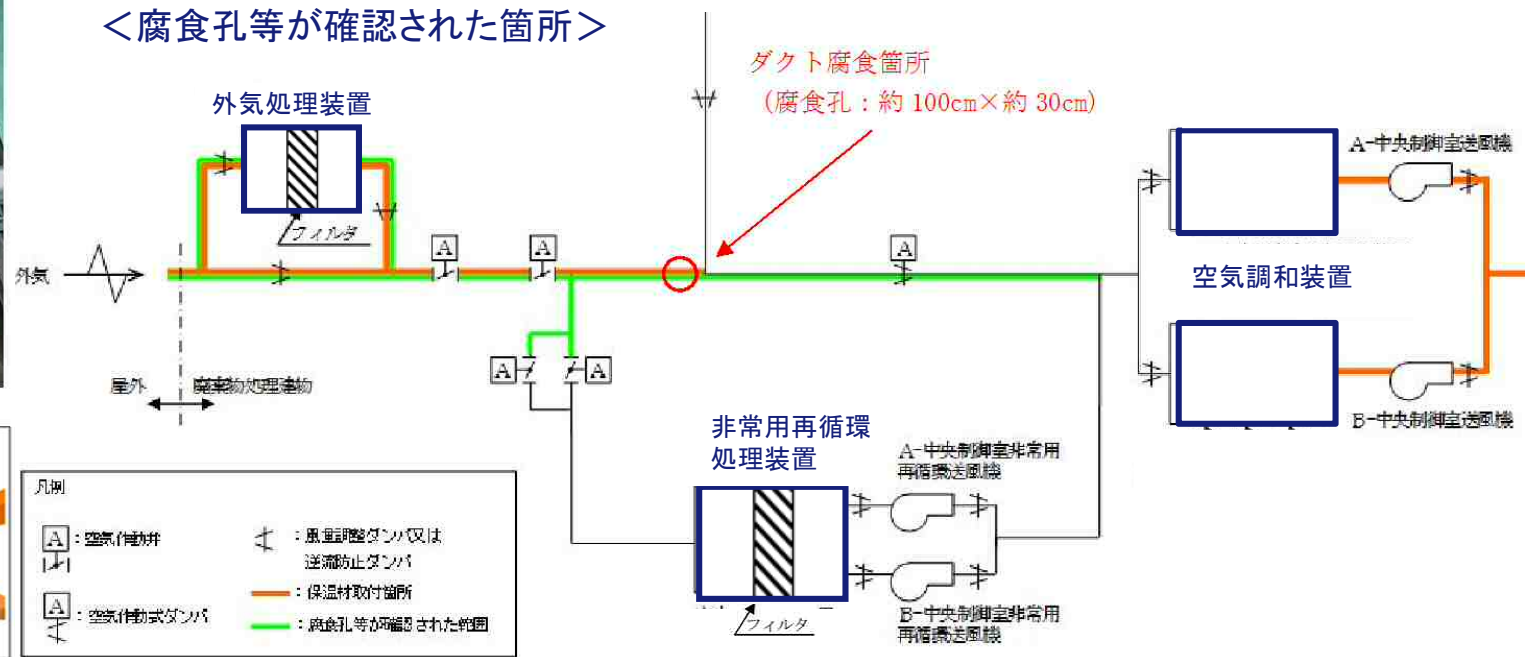
ダクト腐食箇所周辺概要図

ダクト据付状態での外観点検	6箇所18個の腐食孔, 腐食3箇所, ダクトと補強材をつなぐ部品が外れたことによる開口部1箇所 等
ダクト取外し後の外観確認	12箇所46個の腐食孔 (ダクト取外し時に錆が剥がれたことにより貫通孔となったものと推定)

<腐食孔等が確認された箇所>

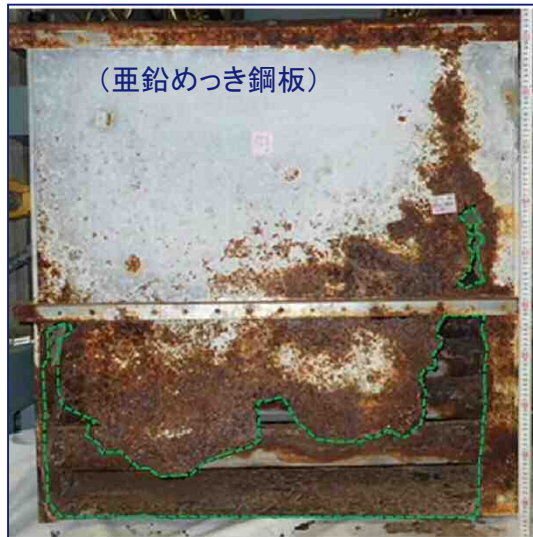
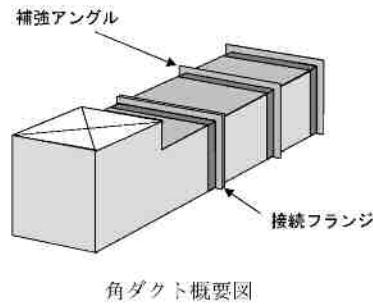
<腐食孔等の状況(一例)>

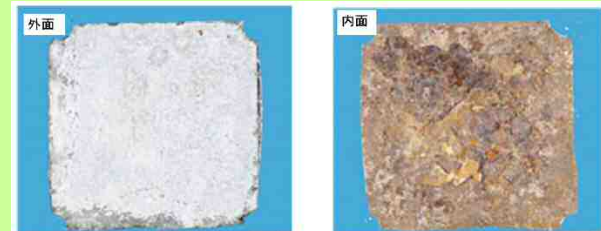
亜鉛めっき鋼板ダクトのダクト内外面観察結果

↑ダクト外面

↑ダクト内面

ダクト内面側に、より広い範囲で腐食を確認

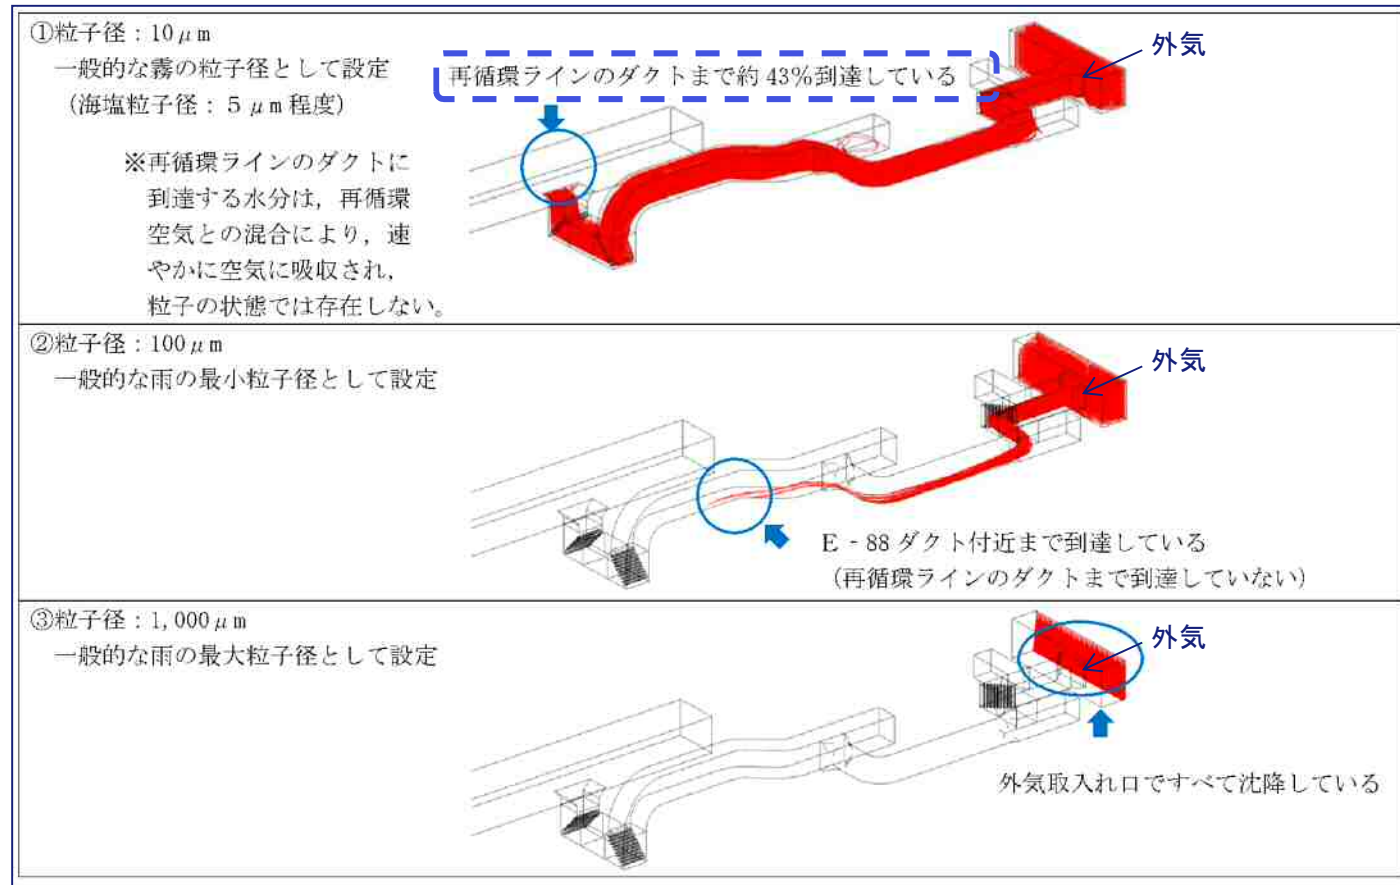
気流解析の結果

- 霧のような粒子径の小さい水分を外気とともに取込んだ場合、取込んだ水分は再循環ライン合流部まで到達し、水分が存在する環境であった可能性があったことを確認しました。
- 気流の方向に変化がある箇所やガイドベーン部で、水分付着量が多い傾向にあることを確認しました。
