# 能登半島地震を踏まえた島根原子力発電所の 確認結果について

2024年9月

中国電力株式会社

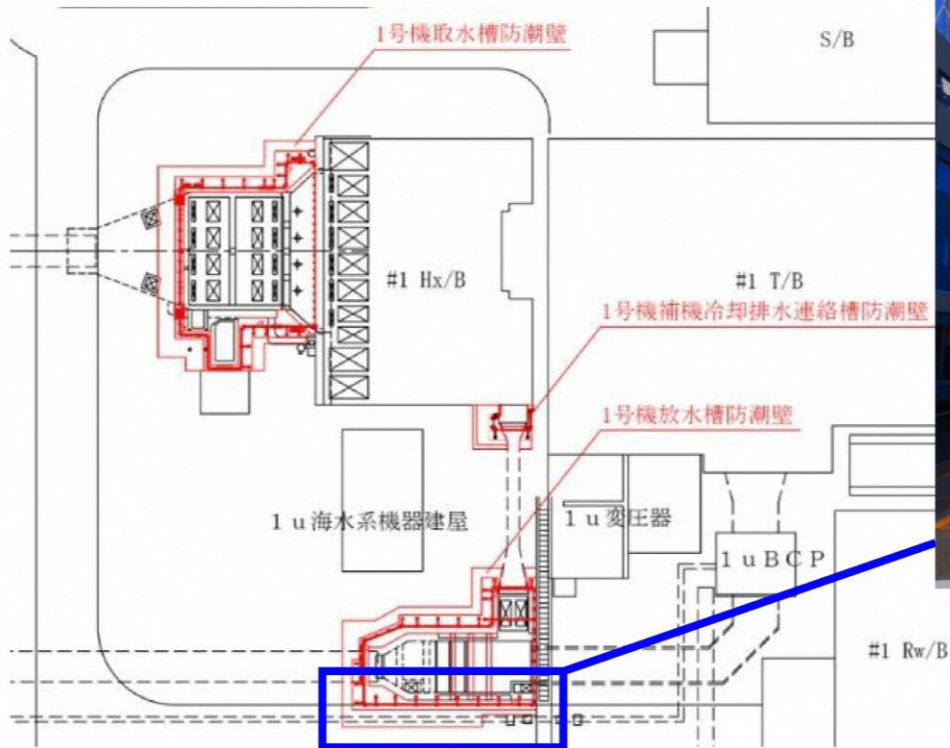
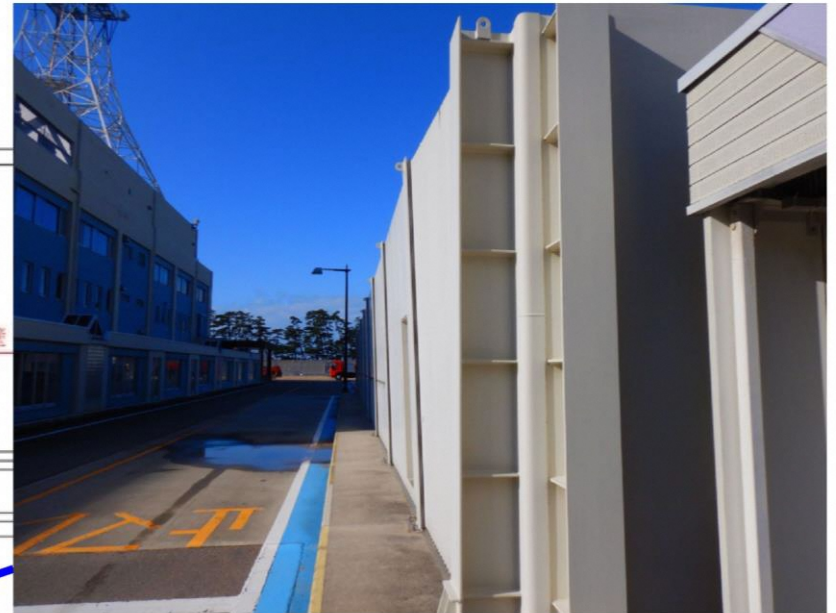
1号機 放水槽防潮壁の傾き

項目	志賀原子力発電所	島根原子力発電所2号機	原子力事業者 検証結果
<p>6. 防潮壁の傾き</p>	<ul style="list-style-type: none"> <li>放水槽の周囲(全周約108m)に津波対策として設置した鋼製の防潮壁(高さ4m)の南側壁が、地震の影響により数cm 程度傾斜 (傾きが確認された南側の壁以外の壁は健全であり、倒壊の恐れなし)</li> </ul> <p>【別紙1-1参照】</p>	<ul style="list-style-type: none"> <li>島根2号機取水槽除じん機エリアの周囲(全周約102m)に津波対策として志賀原子力発電所の防潮壁に相当する鋼製の防水壁(高さ;2.5m~3.5m)を設置</li> <li>当該防水壁は、岩着である取水槽に支持され、<u>基準地震動Ssに対して耐震性を有する設計としており、有意な傾きは発生せず、倒壊の恐れはなく、浸水防止機能を維持</u></li> </ul> <p>【別紙1-2参照】</p>	<ul style="list-style-type: none"> <li>検証対象として挙げていた「構内道路」、「防潮壁」、「純水タンク等」については、<b>検証の結果、特段の知見は抽出されなかったことから、新たな対策は不要と判断。</b></li> </ul>

防潮壁の南側壁が事務本館側に全体的に傾きあり。

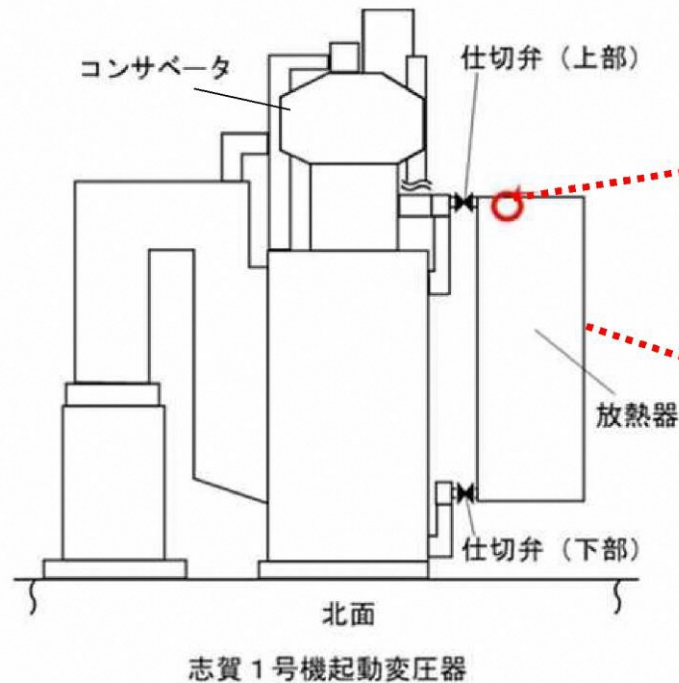
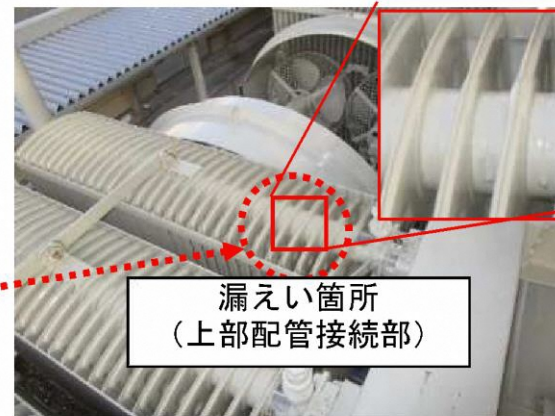
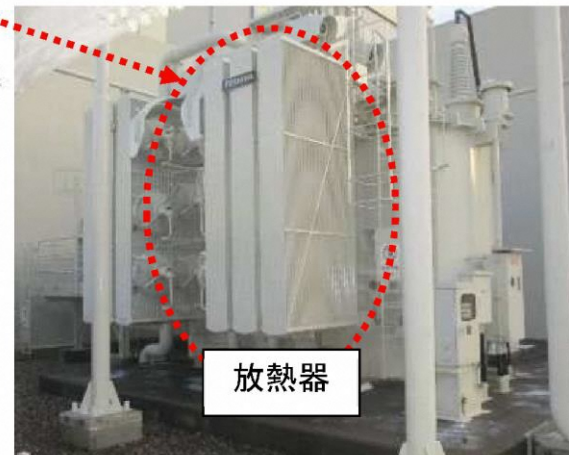
項目	志賀原子力発電所	島根原子力発電所2号機	原子力事業者 検証結果
<p>9. 変圧器からの油漏れ</p>	<p>(1号機)</p> <ul style="list-style-type: none"> <li>起動変圧器から絶縁油の油漏れが約3,600リットル発生</li> <li>点検の結果、放熱器上部配管接続部の損傷を確認【別紙3-1参照】</li> <li><u>絶縁油は堰内に収まっており、外部への影響なし</u></li> <li><u>火災の発生なし</u></li> </ul> <p>(2号機)</p> <ul style="list-style-type: none"> <li>主変圧器から絶縁油の油漏れが約19,800リットル発生</li> <li>点検の結果、冷却器上部配管接続部の損傷を確認【別紙3-2参照】</li> <li>噴霧消火設備が起動</li> <li><u>火災の発生なし</u>(当初、火災が発生と通報したが訂正)</li> <li>励磁電源変圧器の絶縁油が約100リットル(推定)漏えい</li> <li><u>絶縁油は堰内に収まっており、外部への影響なし【別紙3-3参照】</u></li> <li>一部の部品に共振が発生したことが原因と推定し、共振を抑制する等の対策を予定</li> </ul>	<ul style="list-style-type: none"> <li>島根2号機における油入変圧器は以下のとおり             <ul style="list-style-type: none"> <li>➢ 主変圧器</li> <li>➢ 所内変圧器</li> <li>➢ 起動変圧器</li> <li>➢ 予備変圧器</li> </ul> </li> <li>上記の油入変圧器における放熱器や冷却器の接続配管について、地震による損傷は否定できない</li> <li><u>油入変圧器は、防油堤内に設置しており、仮に油が漏えいしても防油堤内部(排油溜め含む)に貯留される構造</u></li> <li>なお、島根2号機において、主発電機の励磁装置に用いる励磁変圧器は乾式変圧器であり、絶縁油不使用</li> </ul>	<p>【変圧器損傷防止対策】</p> <ul style="list-style-type: none"> <li>機能喪失の長期化回避の観点から、<b>絶縁油漏えい時の変圧器停止手順を整備する。</b></li> </ul> <p>【当社の対応】</p> <ul style="list-style-type: none"> <li>➢ 手順書記載の見直し(油面低下時の変圧器停止手順の追加)を行う。</li> </ul>

志賀1号機起動変圧器の外観点検の結果、No. 4放熱器上部配管接続部の損傷を確認した。また、放圧板の動作および変圧器本体上部にあるコンサベータ内のゴム袋の損傷を確認した。

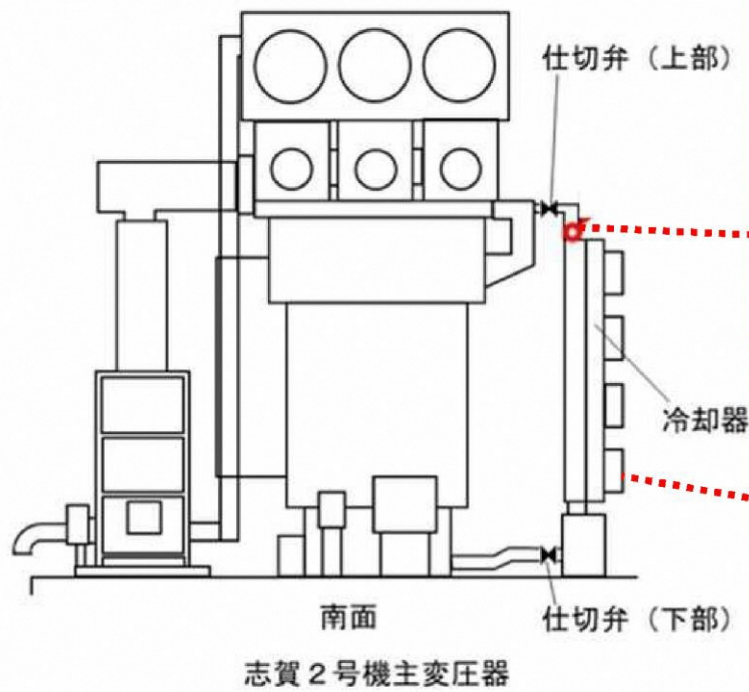
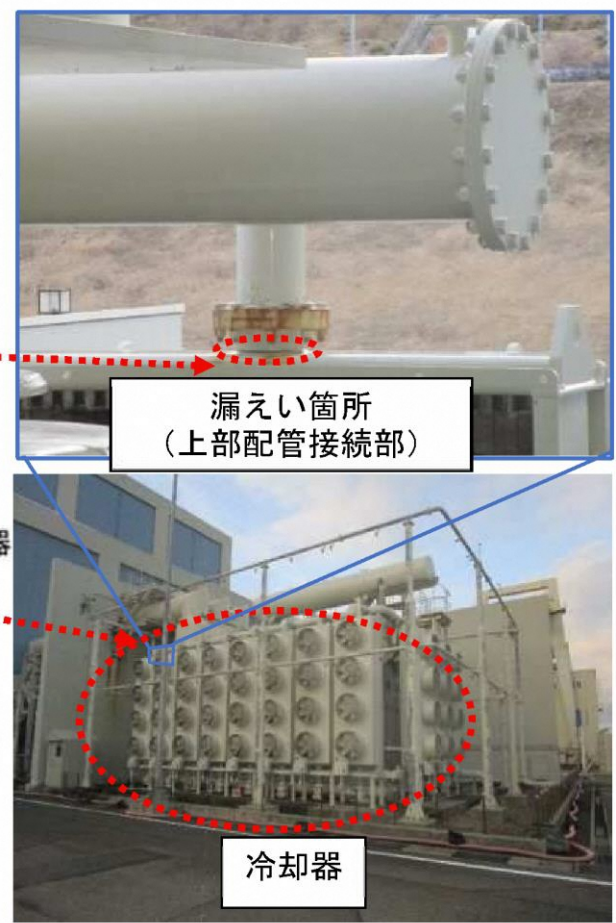
志賀2号機主変圧器の外観点検を行った結果、No. 11 冷却器上部配管接続部の損傷を確認した。また、No. 1～No. 10 冷却器上部配管接続部の塗装ひび割れおよびコンサベータと放圧管を接続する配管の損傷等を確認した。絶縁油の燃焼等の火災発生を示す形跡は認められなかった。なお、志賀2号機主変圧器の油中ガス分析を実施した結果、変圧器の内部故障の兆候を示すガスが検出された。

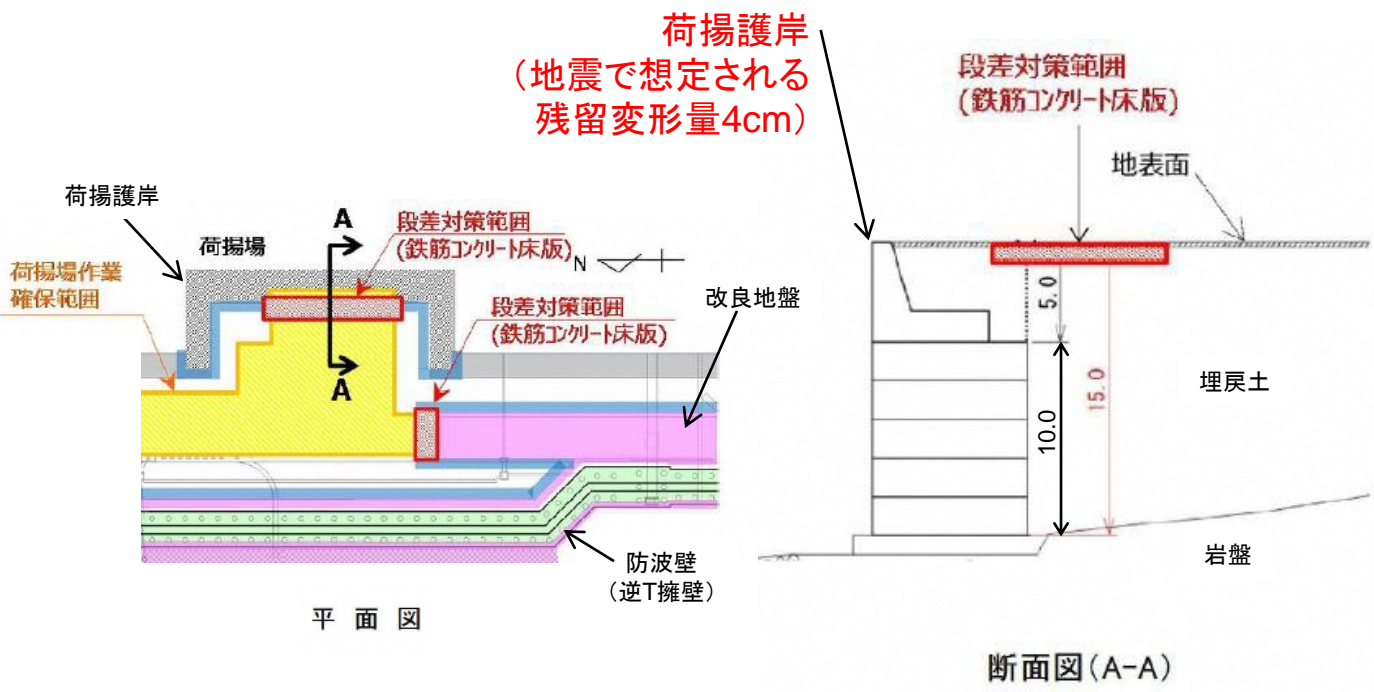
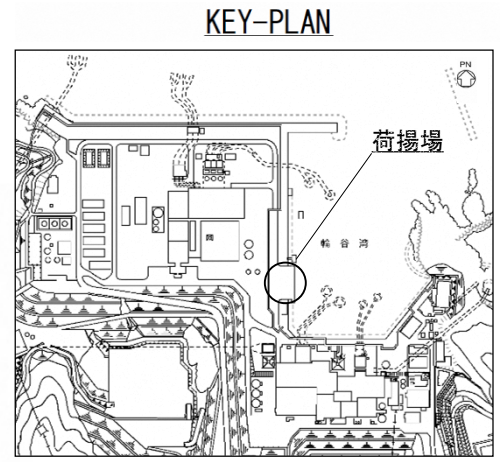
# 別紙 5 - 1 【島根】荷揚場の段差対策

項目	志賀原子力発電所	島根原子力発電所2号機	原子力事業者 検証結果
<p>17. 物揚場の コンクリート 舗装部の 段差が 発生</p>	<ul style="list-style-type: none"> <li>物揚場のコンクリート舗装部において、地震の影響により段差が発生</li> </ul>	<ul style="list-style-type: none"> <li>荷揚場のコンクリート舗装部において、地震の影響により一部に最大40cm程度の段差が発生する可能性を想定</li> <li>段差が発生した場合、復旧作業(砕石敷設等)を行い段差を解消するが、これには一定の時間がかかることから、予め鉄筋コンクリート床版を設置し、荷揚場作業に係る車両・資機材退避の確実性を向上</li> <li>荷揚護岸については、地震の影響による残留変形量は最大4cmであり、限界値※以下であることを確認しているため、荷揚場は地震後も使用可能</li> </ul> <p>※ 30cm (港湾の施設の技術上の基準・同解説の係留施設の耐震強化施設の限界値を参考に設定)</p> <p>【別紙5-1参照】</p>	<ul style="list-style-type: none"> <li>前項と同じ</li> </ul>

箇所	境界部における埋戻土の層厚差 (m)	段差高さ (cm) = 埋戻土層厚 × 3.5%※	最大段差高さとして評価 (cm)
荷揚場A-A断面	10.0	35	40

※文献および土質試験に基づき設定した、地盤の液状化等による沈下率
