能登半島地震を踏まえた島根原子力発電所の 確認結果について

2024年8月

中国電力株式会社

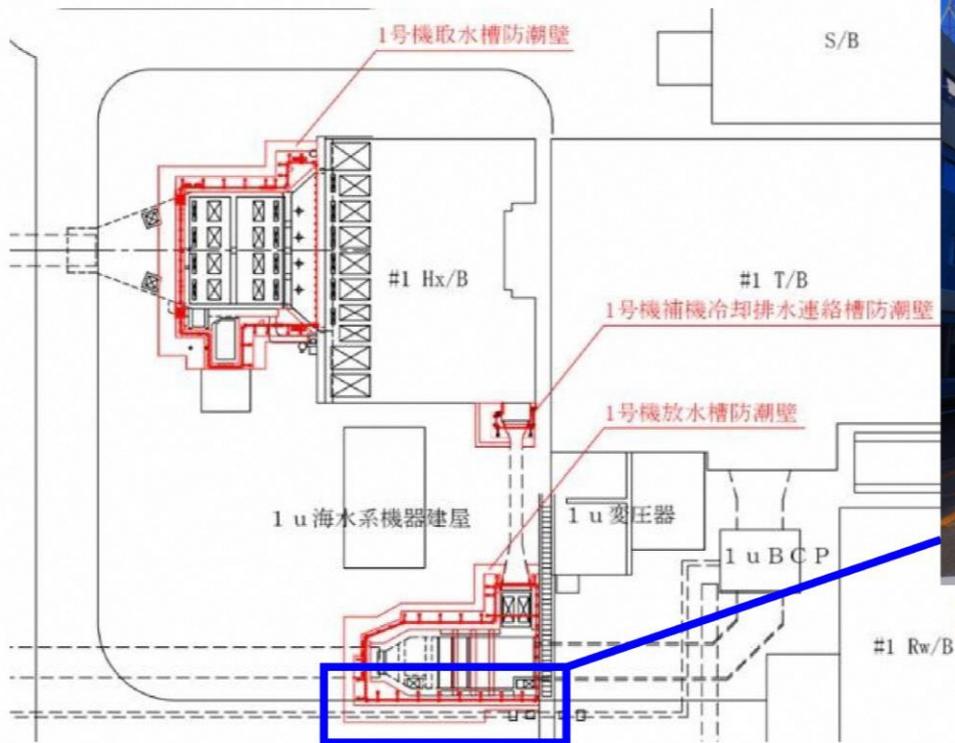
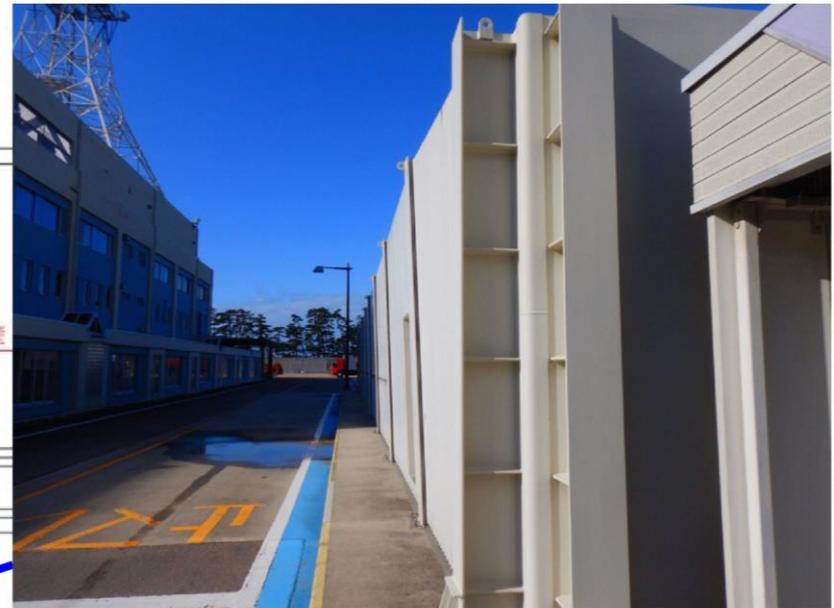
別紙 1 - 1 【志賀】放水槽防潮壁の傾き

項目	志賀原子力発電所	島根原子力発電所2号機	原子力事業者 検証結果
<p>6. 防潮壁の傾き</p>	<ul style="list-style-type: none"> 放水槽の周囲(全周約108m)に津波対策として設置した鋼製の防潮壁(高さ4m)の南側壁が、地震の影響により数cm 程度傾斜 (傾きが確認された南側の壁以外の壁は健全であり、倒壊の恐れなし) <p>【別紙1-1参照】</p>	<ul style="list-style-type: none"> 島根2号機取水槽除じん機エリアの周囲(全周約102m)に津波対策として志賀原子力発電所の防潮壁に相当する鋼製の防水壁(高さ;2.5m~3.5m)を設置 当該防水壁は、岩着である取水槽に支持され、<u>基準地震動Ssに対して耐震性を有する設計としており、有意な傾きは発生せず、倒壊の恐れはなく、浸水防止機能を維持</u> <p>【別紙1-2参照】</p>	<ul style="list-style-type: none"> 検証対象として挙げていた「構内道路」、「防潮壁」、「純水タンク等」については、検証の結果、特段の知見は抽出されなかったことから、新たな対策は不要と判断。

防潮壁の南側壁が事務本館側に全体的に傾きあり。

1号機 放水槽防潮壁の傾き

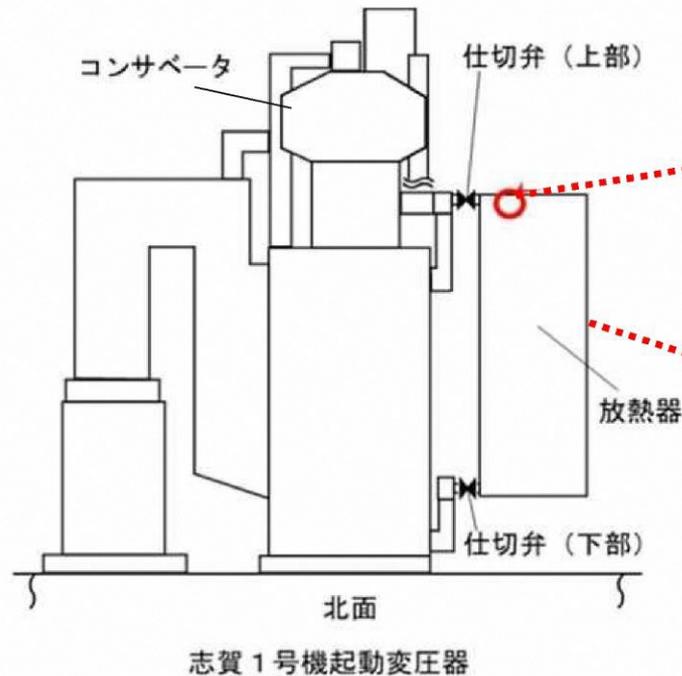
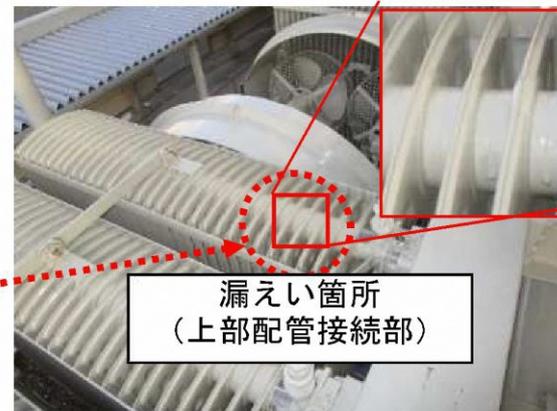
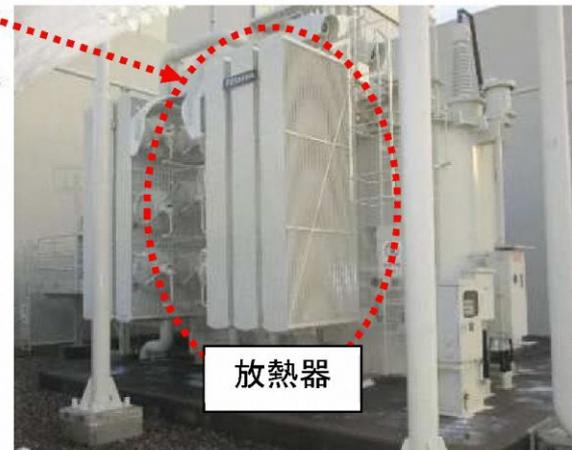
項目	志賀原子力発電所	島根原子力発電所2号機	原子力事業者 検証結果
<p>9. 変圧器からの油漏れ</p>	<p>(1号機)</p> <ul style="list-style-type: none"> 起動変圧器から絶縁油の油漏れが約3,600リットル発生 点検の結果、放熱器上部配管接続部の損傷を確認【別紙3-1参照】 <u>絶縁油は堰内に収まっており、外部への影響なし</u> <u>火災の発生なし</u> <p>(2号機)</p> <ul style="list-style-type: none"> 主変圧器から絶縁油の油漏れが約19,800リットル発生 点検の結果、冷却器上部配管接続部の損傷を確認【別紙3-2参照】 噴霧消火設備が起動 <u>火災の発生なし</u>(当初、火災が発生と通報したが訂正) 励磁電源変圧器の絶縁油が約100リットル(推定)漏えい <u>絶縁油は堰内に収まっており、外部への影響なし【別紙3-3参照】</u> 一部の部品に共振が発生したことが原因と推定し、共振を抑制する等の対策を予定 	<ul style="list-style-type: none"> 島根2号機における油入変圧器は以下のとおり <ul style="list-style-type: none"> ➢ 主変圧器 ➢ 所内変圧器 ➢ 起動変圧器 ➢ 予備変圧器 上記の油入変圧器における放熱器や冷却器の接続配管について、地震による損傷は否定できない <u>油入変圧器は、防油堤内に設置しており、仮に油が漏えいしても防油堤内部(排油溜め含む)に貯留される構造</u> なお、島根2号機において、主発電機の励磁装置に用いる励磁変圧器は乾式変圧器であり、絶縁油不使用 	<p>【変圧器損傷防止対策】</p> <ul style="list-style-type: none"> 機能喪失の長期化回避の観点から、絶縁油漏えい時の変圧器停止手順を整備する。 <p>【当社の対応】</p> <ul style="list-style-type: none"> ➢ 手順書記載の見直し(油面低下時の変圧器停止手順の追加)を行う。

志賀1号機起動変圧器の外観点検の結果、No. 4放熱器上部配管接続部の損傷を確認した。また、放圧板の動作および変圧器本体上部にあるコンサベータ内のゴム袋の損傷を確認した。

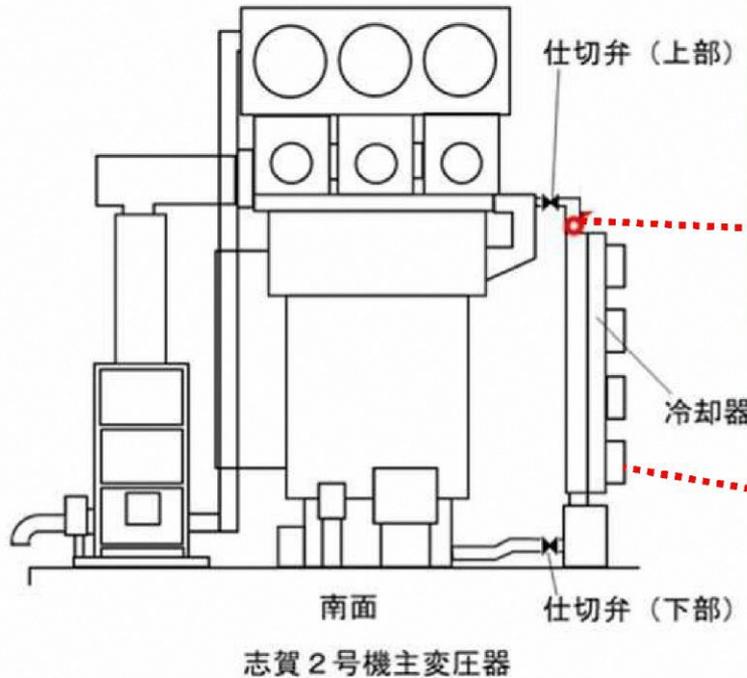
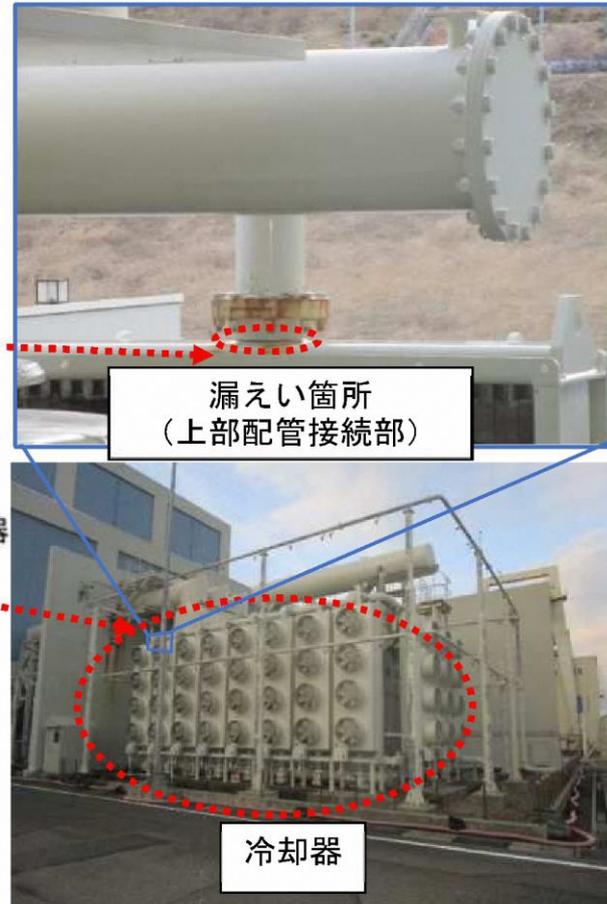
志賀2号機主変圧器の外観点検を行った結果、No. 11 冷却器上部配管接続部の損傷を確認した。また、No. 1～No. 10 冷却器上部配管接続部の塗装ひび割れおよびコンサベータと放圧管を接続する配管の損傷等を確認した。絶縁油の燃焼等の火災発生を示す形跡は認められなかった。なお、志賀2号機主変圧器の油中ガス分析を実施した結果、変圧器の内部故障の兆候を示すガスが検出された。

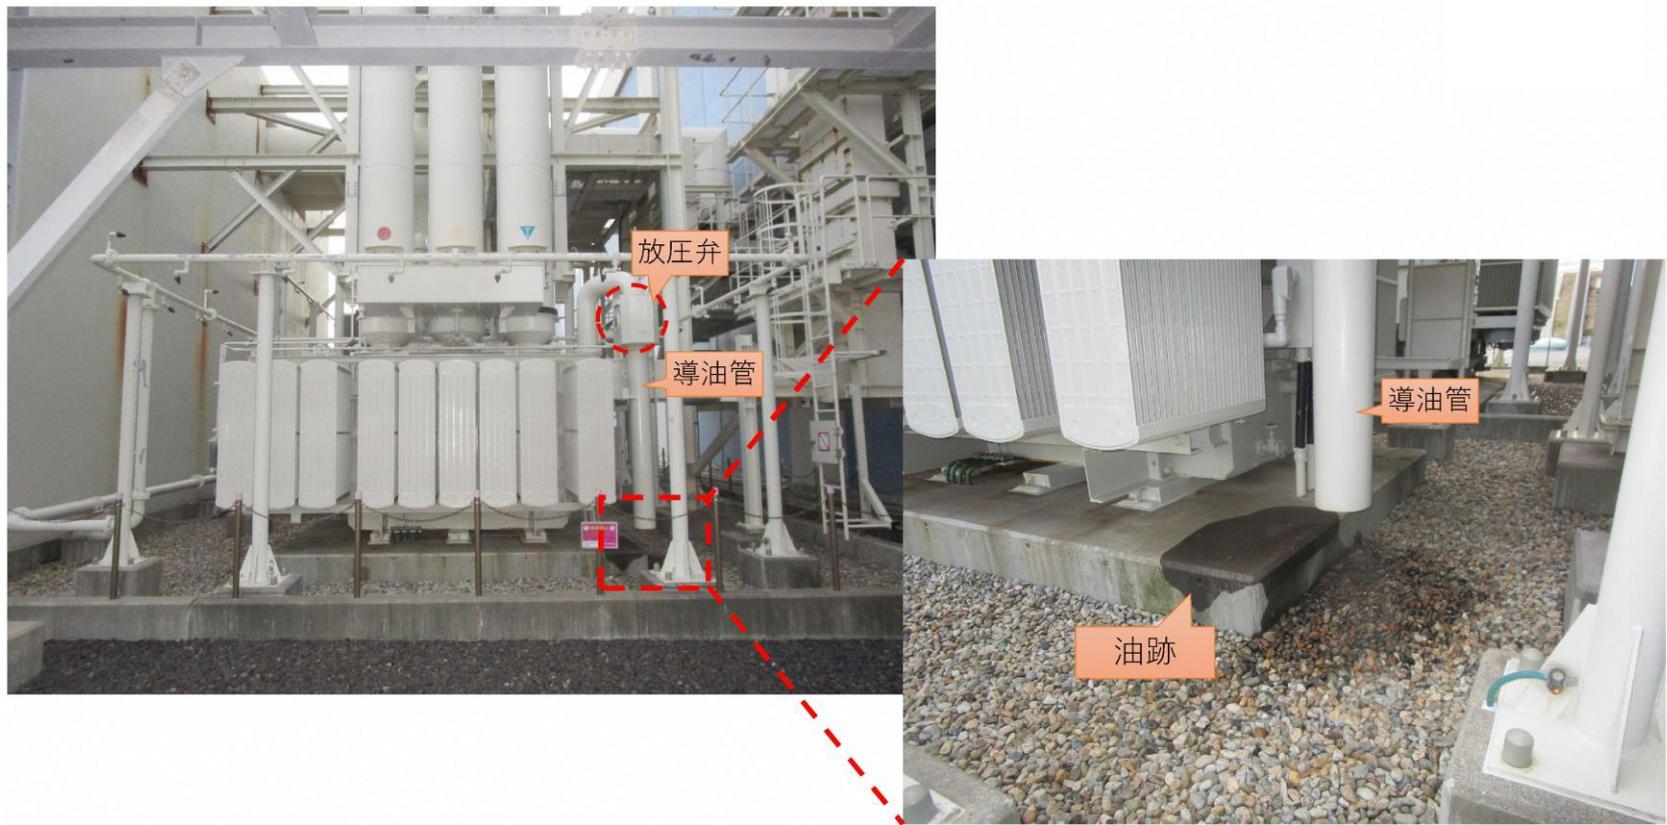
2号機 励磁電源変圧器の油漏れ

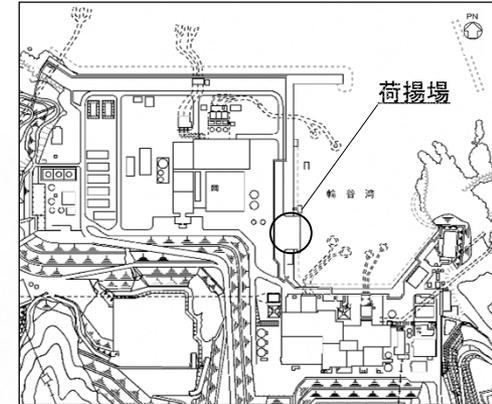
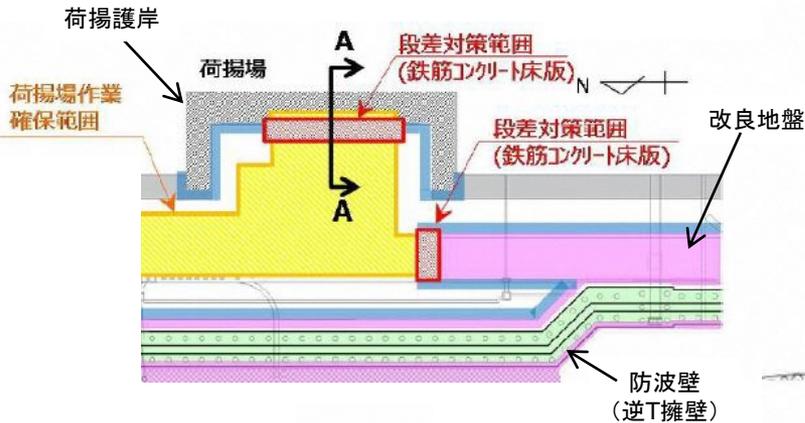
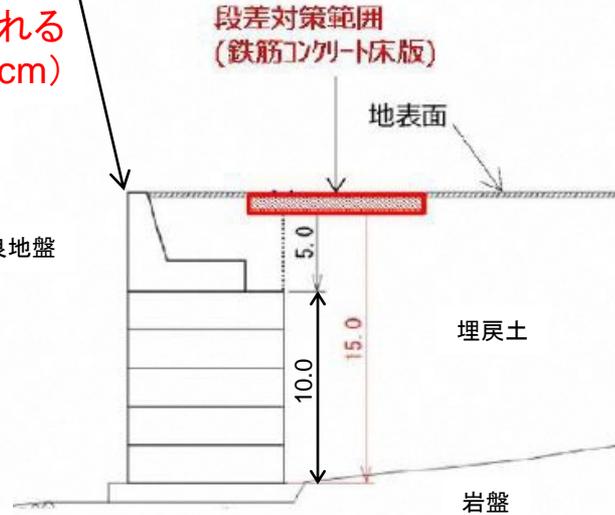
別紙5-1 【島根】荷揚場の段差対策

荷揚護岸
(地震で想定される
残留変形量4cm)

箇所	境界部における埋戻土の層厚差(m)	段差高さ(cm) =埋戻土層厚×3.5%※	最大段差高さとして評価(cm)
荷揚場A-A断面	10.0	35	40
