島根原子力発電所 2号機タービン建物内で発生した火災に関する立入調査結果

令和6年11月28日
鳥取県危機管理部原子力安全対策課
米子市総務部防災安全課
境港市総務部防災危機管理課

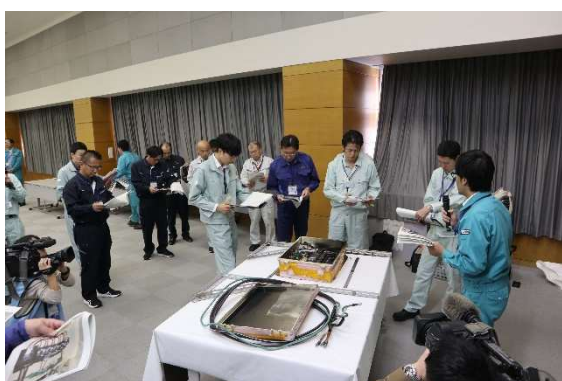
- ・中国電力の原因調査により、仮設分電箱と溶接鋼材が接触していたことにより迷走電流が仮設分電箱内のアース線に流れたこと、及び仮設分電箱のアース線端部のネジ止め部の締め付け不

- 良により電気抵抗が大きくなり、発熱したことが推定原因であることを確認した。
- ・上記推定原因は松江市北消防署の調査報告と矛盾のないものであることを確認した。

火災が発生した仮設分電箱

筐体アース取り付けネジの締付不良	プラスチック製仮設分電箱内に取り付けられているアース線の固定部について、接地を目的とした取付けではないため、仮設分電箱と金属脚を固定しているネジ部から取り外す。	取外し完了 令和6年5月24日
—	工事等に使用している仮設分電箱をプラスチック製から金属製に順次取替える。	取替え完了 令和6年10月31日
—	工事等に使用する仮設分電箱は、金属製のものを使用するよう工事管理仕様書へ反映する。	工事管理仕様書改正 令和6年6月28日

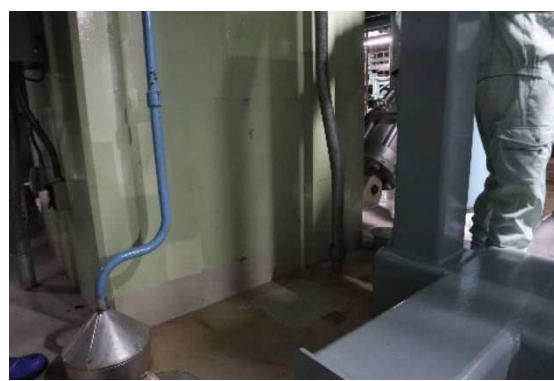
- ・ 2号機タービン建物2階復水器室（管理区域内）の火災発生現場を確認し、仮設分電箱、雑動力分電箱、柱、鋼材、溶接機アース（マグネットアース）の位置関係を確認した。
- ・ 仮設分電箱は既に撤去済みであったが、狭隘な箇所に設置されていたことを確認した。

現場確認（分電箱金属脚と接触していた近傍鋼材）

推定原因	再発防止対策	対策完了日
—	発電所構内の協力会社が設置している仮設分電箱の点検を実施し、異常の無いことを確認する。	点検完了（異常のないことを確認） 令和6年5月13日
—	発電所構内の所員（保修部及び部長以上）及び協力会社に対して、事例周知及び注意喚起を実施する。	事例周知及び注意喚起の実施完了 令和6年5月8日
仮設分電箱と溶接鋼材の接触による迷走電流の影響	仮設分電箱の金属脚を通じた電流経路が形成されないように、仮設分電箱を配置する。なお、位置的な離隔確保が難しい場合には、必要に応じて絶縁対策を実施する。	配置の確認完了 令和6年5月24日

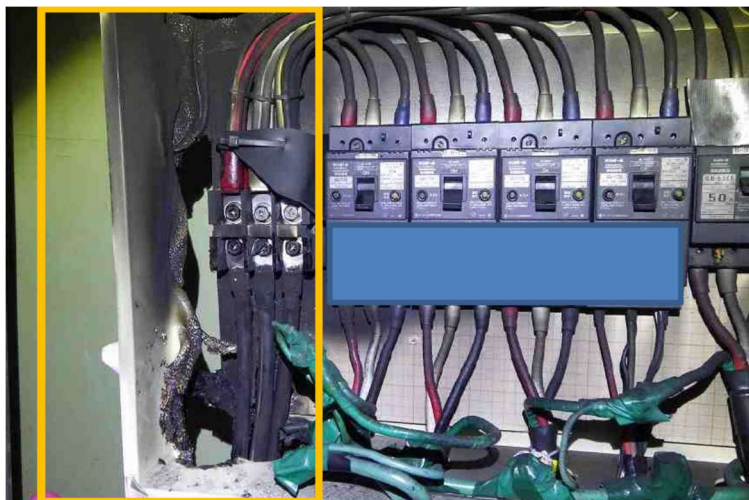
火災が発生した仮設分電箱
