島根原子力発電所 2号機原子炉建物西側で発生した火災に関する立入調査結果

令和6年11月28日
鳥取県危機管理部原子力安全対策課
米子市総務部防災安全課
境港市総務部防災危機管理課

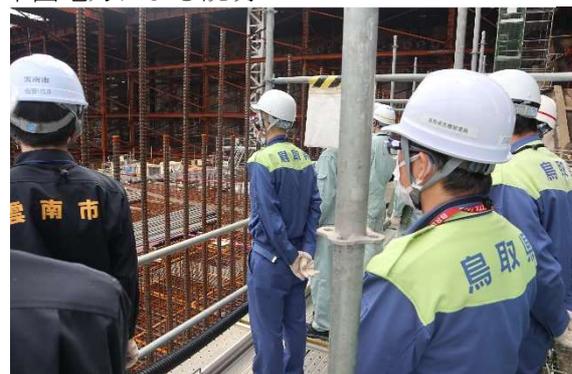
- ・2号機原子炉建物西側屋外の火災発生現場を確認し、溶接作業場所から火災発生エリアが離れており、火気監視人が見通しにくい位置関係にあったことを確認した。
- ・対策後の溶接作業エリアを模した現場を確認し、帰線クランプが溶接箇所の近くに設置され、火気監視人が目視できる位置となっていることを確認した。また、作業エリア全体も火気監視人が見渡せる範囲に設定されていることを確認した。
- ・埋込金物取付け時の帰線クランプ取付け方法を模擬した現物を確認し、アングル鋼材と鉄筋を結束する際に、金具で取り付けを行い、接触面が大きくなるように対策が取られていることを確認した。

現場確認

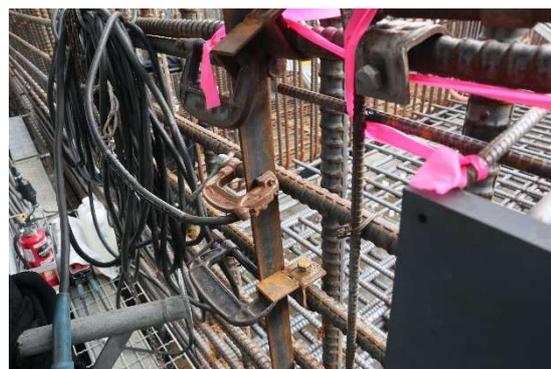
対策後のアングル鋼材と鉄筋の結束方法

推定原因	再発防止対策	対策完了日
資材の片付け不良	不要材は、休憩毎及び作業終了時にゴミコンテナに持って行くこととする。 なお、飛散の可能性があるものは、土嚢袋に入れて管理する。	都度 (令和6年9月18日)
火気作業場所の点検不良	溶接作業開始前に、作業区域内に可燃物がないことを確認する。	各溶接作業前に都度 (令和6年9月18日)
〃	対策実施内容を作業標準とし、作業手順書へ反映するとともに、関係協力会社全体に周知し、徹底する。	作業手順書作成 (令和6年9月18日)
回路電流経路の一時的な形成不良	帰線クランプを設置する箇所でアングル鋼材と鉄筋の接触面が大きくなるように、金具で取り付けること。	作業手順書への反映 (令和6年9月13日)
溶接機の帰線クランプ設置場所の不良	帰線クランプは、火気監視人が監視しやすいよう、溶接作業場所近くに設置すること。	作業手順書への反映 (令和6年9月13日)

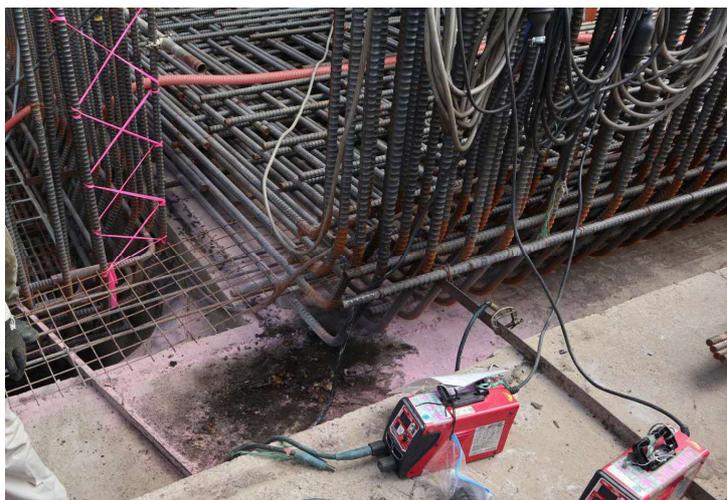
- ・中国電力の原因調査により、可燃物（コンクリート養生マット（不要物））が帰線クランプ近傍に残置されていたこと、溶接作業の電流経路を形成するアングル鋼材と鉄筋の接触面が小さかったことにより、部材の固定に用いていた金属製結束線に電流が流れ溶解したことが推定原

因であることを確認した。

- (1) 発生日時 令和6年9月7日（土）午前9時5分頃
- (2) 発生場所 2号機原子炉建物西側（屋外）（放射線管理区域外）
- (3) 発生状況 安全対策工事の溶接作業を行っていたところ、コンクリート養生マットからの出火を確認。作業員がすぐに消火。
- (4) 影響の有無 負傷者なし。汚染・被ばくなし。プラント及び外部への放射能の影響なし。
- (5) 発生当日（9月7日）の時系列
 - 9時5分頃 溶接作業中、協力会社社員がコンクリート養生マットが燃えていることを確認したため、消火器により消火を実施。
 - 9時6分頃 協力会社が消火を確認。
 - 9時18分頃 協力会社社員が中央制御室（当直長）へ連絡。
 - 9時44分頃 当直長が松江市消防本部へ通報。

火災発生場所
