## 島根原子力発電所２号機主変圧器冷却ファン中継端子台の火災に係る立入調査（２回目）結果

令和８年８月１４日

鳥取県危機管理部原子力安全対策課

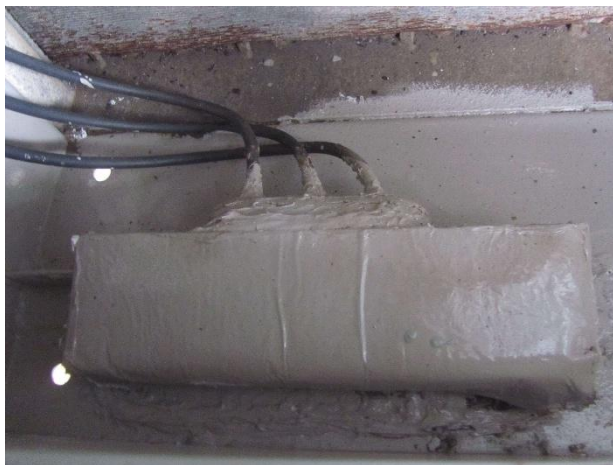
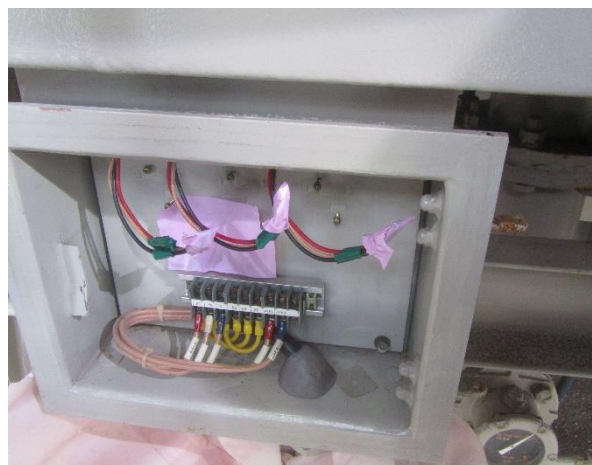
端子箱の確認

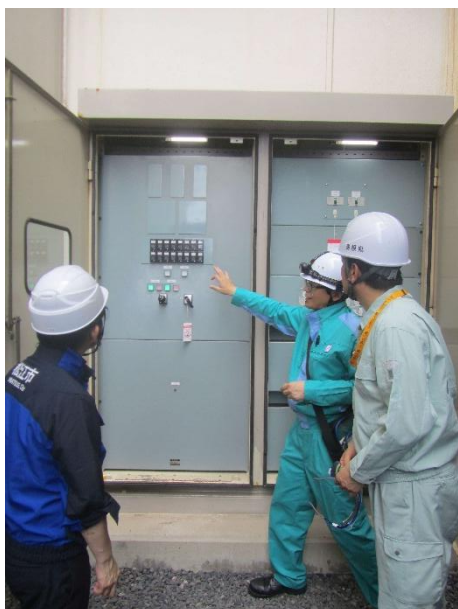
制御盤の確認
