人形峠環境技術センターの  
事案報告について

## 人形峠環境技術センターにおける停電の発生について

独立行政法人日本原子力研究開発機構  
人形峠環境技術センター

人形峠環境技術センター製錬転換施設の非管理区域における放射性物質の漏えい  
に関する報告書の提出について(概要)

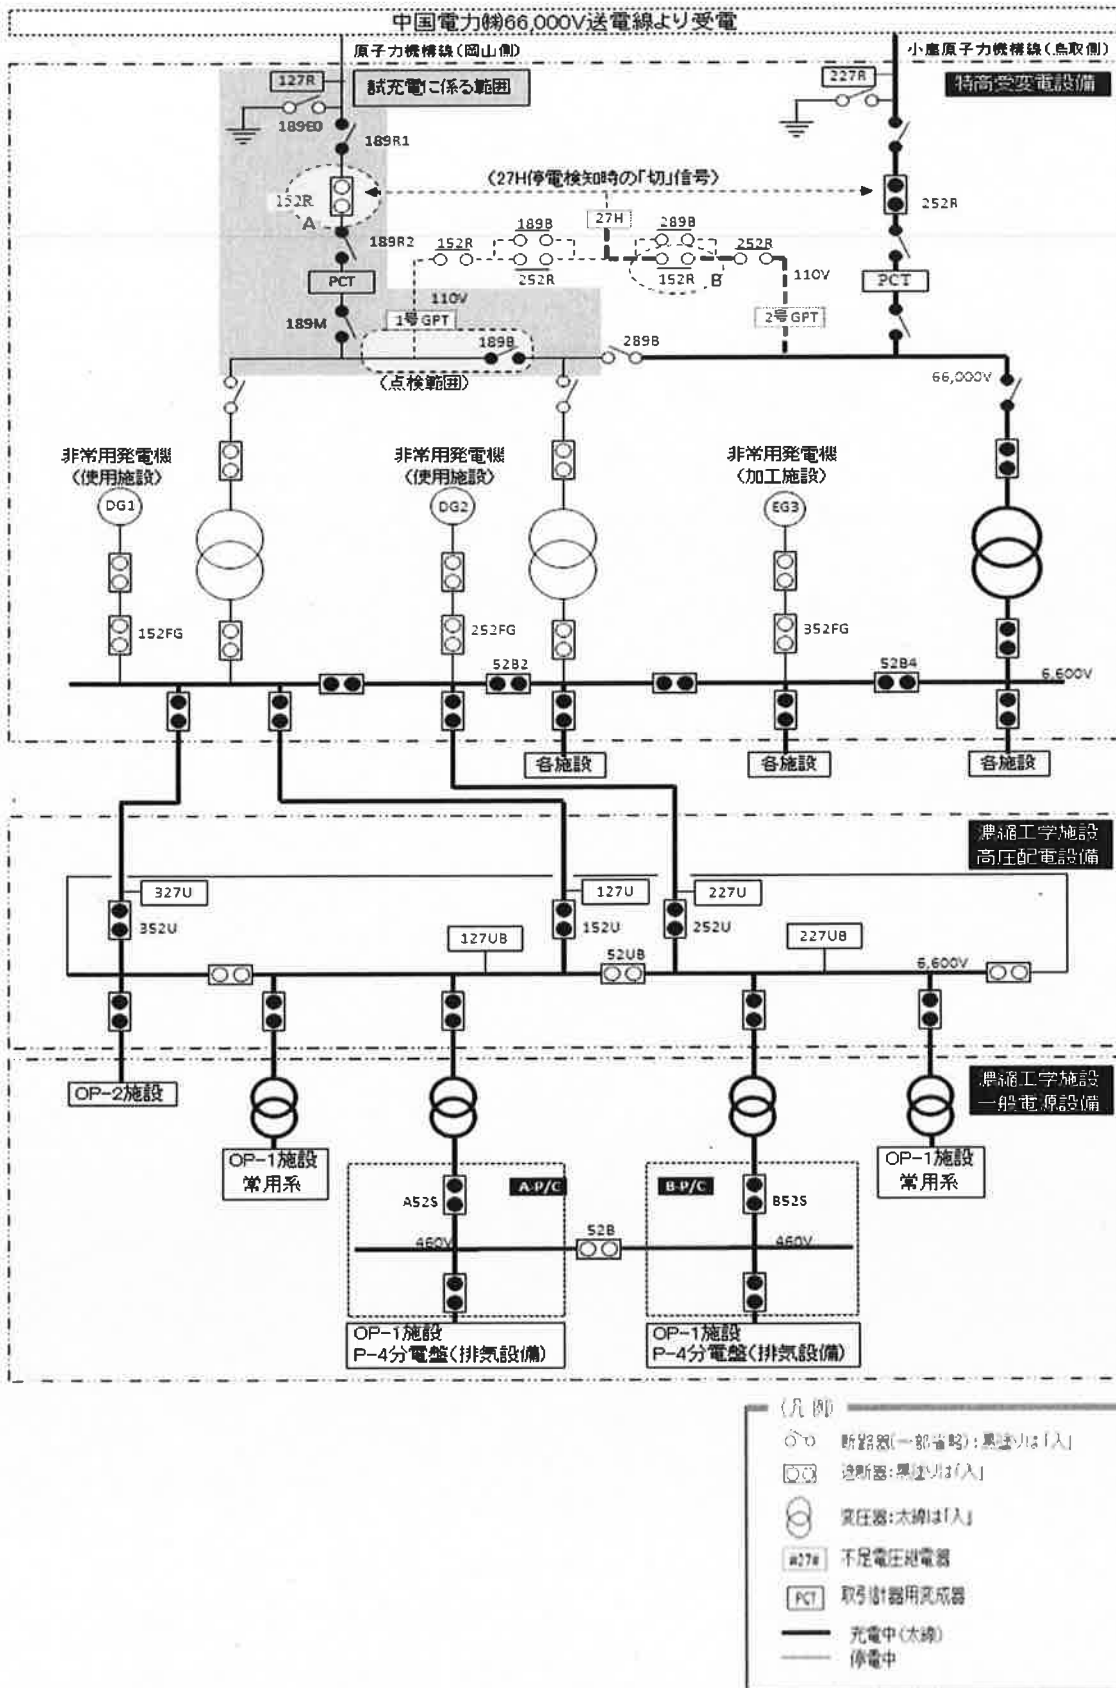
図-2 電源系統図 (特高受変電設備及び濃縮工学施設の高圧配電設備、一般電源設備)

12 日 21 時 37 分頃、試充電準備のため遮断器（152R）を「入」とした。この時、小鹿原子力機構線が遮断され、センター内が停電となり、非常用発電機（DG1、DG2、EG3）が起動した。

1号 GPT 接続箱の内部点検に係る操作表の作成の経緯、作業等者の力量と教育訓練状況、センター内停電発生時の作業状況などについて調査を行い、点検作業におけるセンター内停電発生時の「直接の原因」と「背景となった要因」を分析した結果、「操作表を作成する際、展開接続図から複線接続図を呼び出す記載がされていたが、不足電圧継電器（27H）の動作に関わるとは考えず、複線接続図を確認しなかったこと」が原因としてあげられる。

- (a) 原子力機構線側の遮断器（152R）の「入」により不足電圧継電器（27H）が動作することを操作表作成時に見落としした。

- (a) 遮断器（A52S、B52S）の「切」状態に気付かず、その確認が遅れたため、給電系統の復旧、排気設備の運転再開が遅れた。

- (a) 特高受変電設備側は、展開接続図に不足電圧継電器（27H）の作動条件を書き加えるとともに、「特高・高圧電気設備及び非常用発電機点検・整備・補修作業マニュアル」に必要な関連図書（展開接続図、複線接続図等）を追記し、特高受変電設備の作業員に教育する。

- (a) 特高受変電設備側は、制御回路（43A）が「手動」の時に停電が発生した場合の対応に必要な操作表を作成する。
- (b) 各施設側は、前項(a)の復旧方法に関連し、施設での操作手順をマニュアル等で明確にする。特に OP-1 施設においては、遮断器（A52S、B52S）の状態を確認するよう「一般電源設備運転管理マニュアル」に明記する。

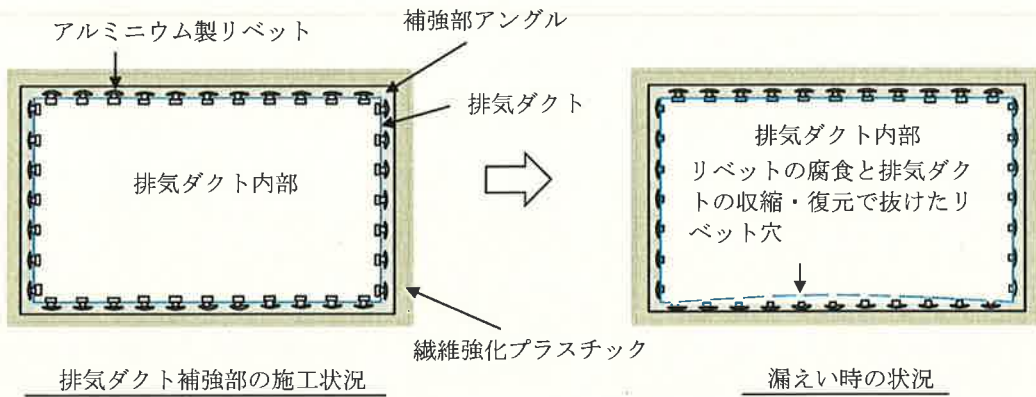
①アルミニウム製リベットの状況

当該ダクトの漏えい部は補強材をアルミニウム製リベットで固定していた。これまでの給排気設備の運転停止により、第3排気系統の排気ダクト内にはアルカリスクラバ水のみストが凹部に蓄積した。pH9以上であるアルカリスクラバ水が滞留することでアルミニウム製リベットの腐食が進行した。

また、給排気運転中の排気ダクト内の圧力変化による繰り返し荷重によりリベット強度が約25%まで低下することから、アルミニウムの腐食と繰り返し荷重の複合的な要因により、補強材の止め金具であるアルミニウム製リベットから排気ダクトが抜け、収縮した排気ダクトと繊維強化プラスチックとの接着がはがれ、隙間ができた。

- ・下面是、11本全てのリベットが抜けていた。

- (1) 排気ダクトからの漏えいを発生させないために、アルカリスクラバの水抜きを実施すると共に排風機の停止を解体撤去まで継続する。

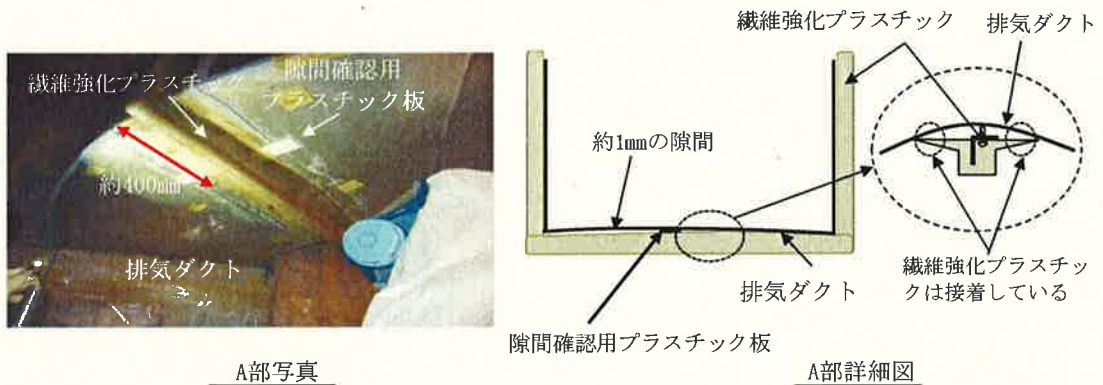
②繊維強化プラスチックからの漏えい状況

- ・リベットが外れ繊維強化プラスチックとダクトの間に隙間ができ漏えいが発生した。

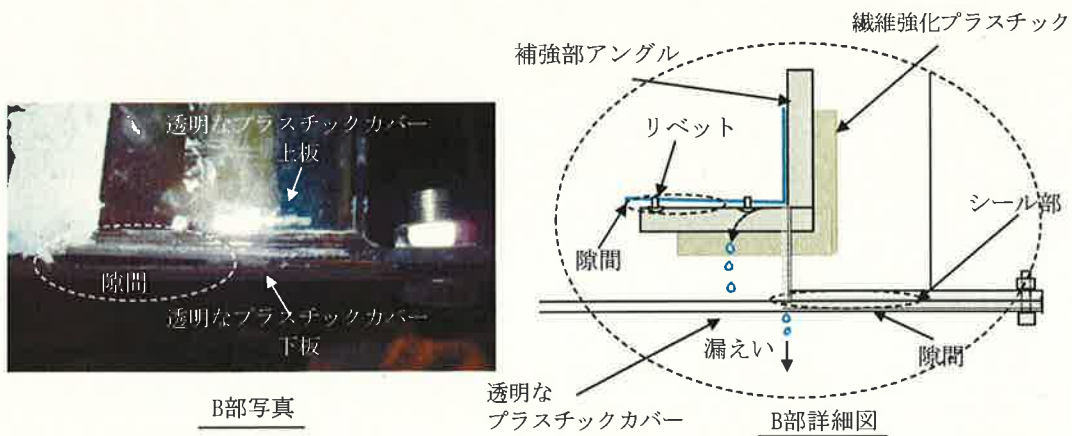
③透明なプラスチックカバーからの漏えい状況

- ・下板と側板を接合するシール材が剥がれ隙間が出来て、隙間から外に漏えいした。

- (1) スクラバ水（ミストを含む）の流通するその他の排気系統は、管理区域に1系統存在することから、点検を実施した上で、必要に応じてシール補修などを行う。
- (2) 非管理区域を通過するその他の系統には、スクラバ水（ミストを含む）の流通する排気ダクト等はないが、これらの系統についてもシール材等の劣化の有無を確認する項目を加えるなど「排気ダクト類及び廃水配管等自主点検マニュアル」の見直しを行う。
- (3) センター内他施設においても、同様に点検マニュアルの見直しを行う。
- (4) ミスト等による湿潤雰囲気想定される系統の給排気の停止に際しては、ミストを発生させる機器を停止してから、一定時間、給排気の運転を継続し排気ダクト内から水分等を除去する手順に変更する。
