## 第1章 鳥取県の原子力安全体制

## 第2章 島根原子力発電所

# 第1章 鳥取県の原子力安全体制

# 第2章 島根原子力発電所

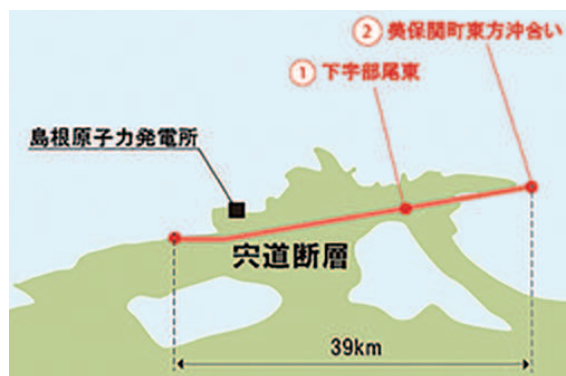
中国電力は、宍道断層について、申請時の約 22km から約 39km に見直しを行い、平成 29 年 9 月 29 日の原子力規制委員会の審査会合で了承されました。

宍道断層の約 39km への延長を踏まえて、中国電力は新たに基準地震動として Ss-D、Ss-F1、Ss-F2、Ss-N1 及び Ss-N2 を設定し、平成 30 年 2 月 16 日の審査会合で了承されました。

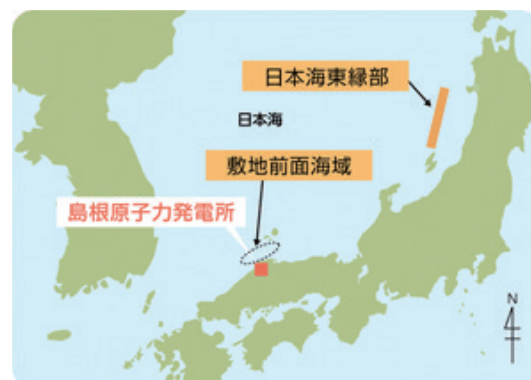
### 施設護岸での最高水位※

波源	号機	1,2 号機	3 号機
日本海東縁部		海拔 9.5m	海拔 9.1m
敷地前面海域		海拔 6.3m	海拔 9.2m

※ 津波高さに断層活動による地盤変動量を考慮した水位

基準津波による発電所敷地における最高水位は、施設護岸で海拔 9.5 メートル（審査において海拔 10.5 メートルへの引き上げを検討中）と評価されています。（発電所の津波対策として設置した防波壁の高さは、海拔 15 メートル。）

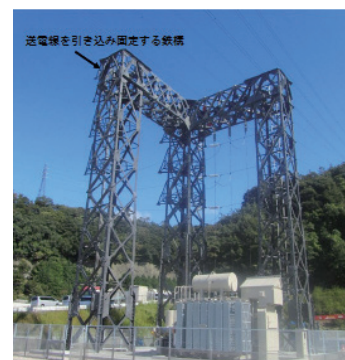
島根原子力発電所は 3 つの送電ルートからの受電が可能となっています。この内、地震などの災害により送電設備が被害を受けても早い段階で復旧が見込まれる 66kV 系について、復旧後、直ちに外部からの電源を受電できるよう、平成 26 年 10 月、高い耐震性を有する緊急用開閉所を高台に設置しました。

岩盤上に直接鉄構を設置し高い耐震性を有する緊急用開閉所

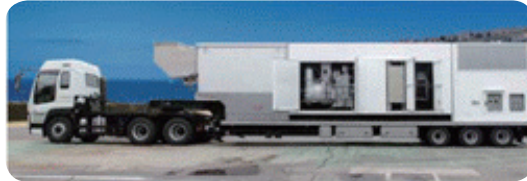
##### ガスタービン発電機車の配備

非常用炉心冷却系などを起動できる容量をもったガスタービン発電機車を配備

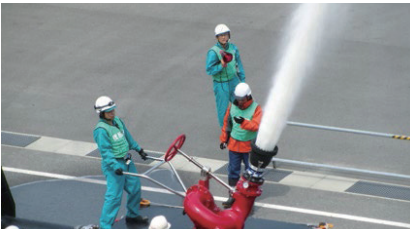
放水砲等の配備

発電所外への放射性物質の拡散を抑制するため、放水砲および大型送水ポンプ車を配備

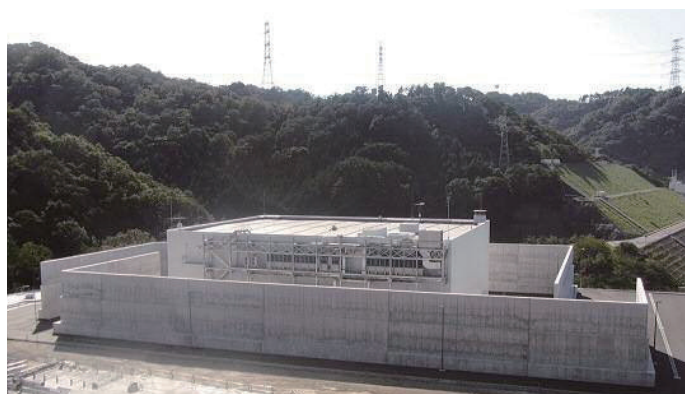
### 防災対策② 免震重要棟の設置

大規模地震が発生しても緊急時対応に支障をきたすことがないように、必要な設備（通信設備、情報収集設備）を継続配備したうえで、復旧作業等に従事する要員を収容し、新たに設置する緊急時対策所とあわせて活用します。[平成 26 年 10 月完了]

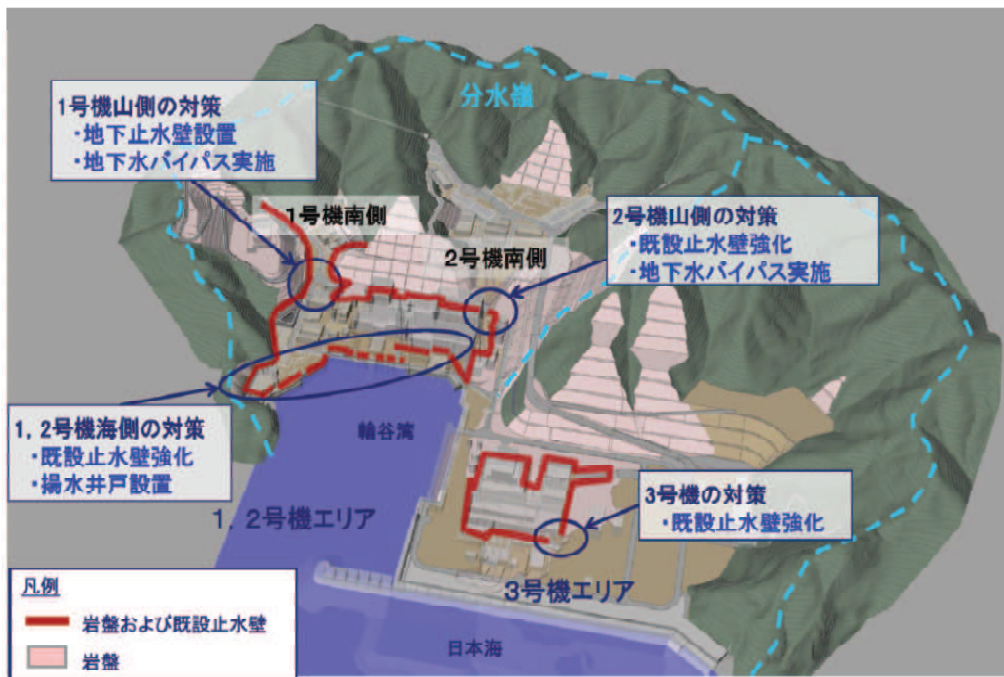
### 地下水対策の概要

- ・地下水が原子炉建物に近づかないよう既設止水壁を強化（薬液注入による止水強化）
- ・止水壁の山側に揚水井戸を設置し、水を汲み上げてバイパスする対策を実施
- ・止水壁等で取り囲んだエリア内の地下水位が上昇しないように揚水井戸を設置

中国電力は、万が一原子炉格納容器が破損し、原子炉内の冷却水が建物外へ漏れ出した場合の対応のため、島根原子力発電所の特性を踏まえ、自主的な取り組みとして敷地を取り囲むなどの地下水対策を実施しています。
