令和6年能登半島地震に係る志賀地域
における被災状況調査（令和6年4月版）

内閣府（原子力防災担当）

令和6年4月12日

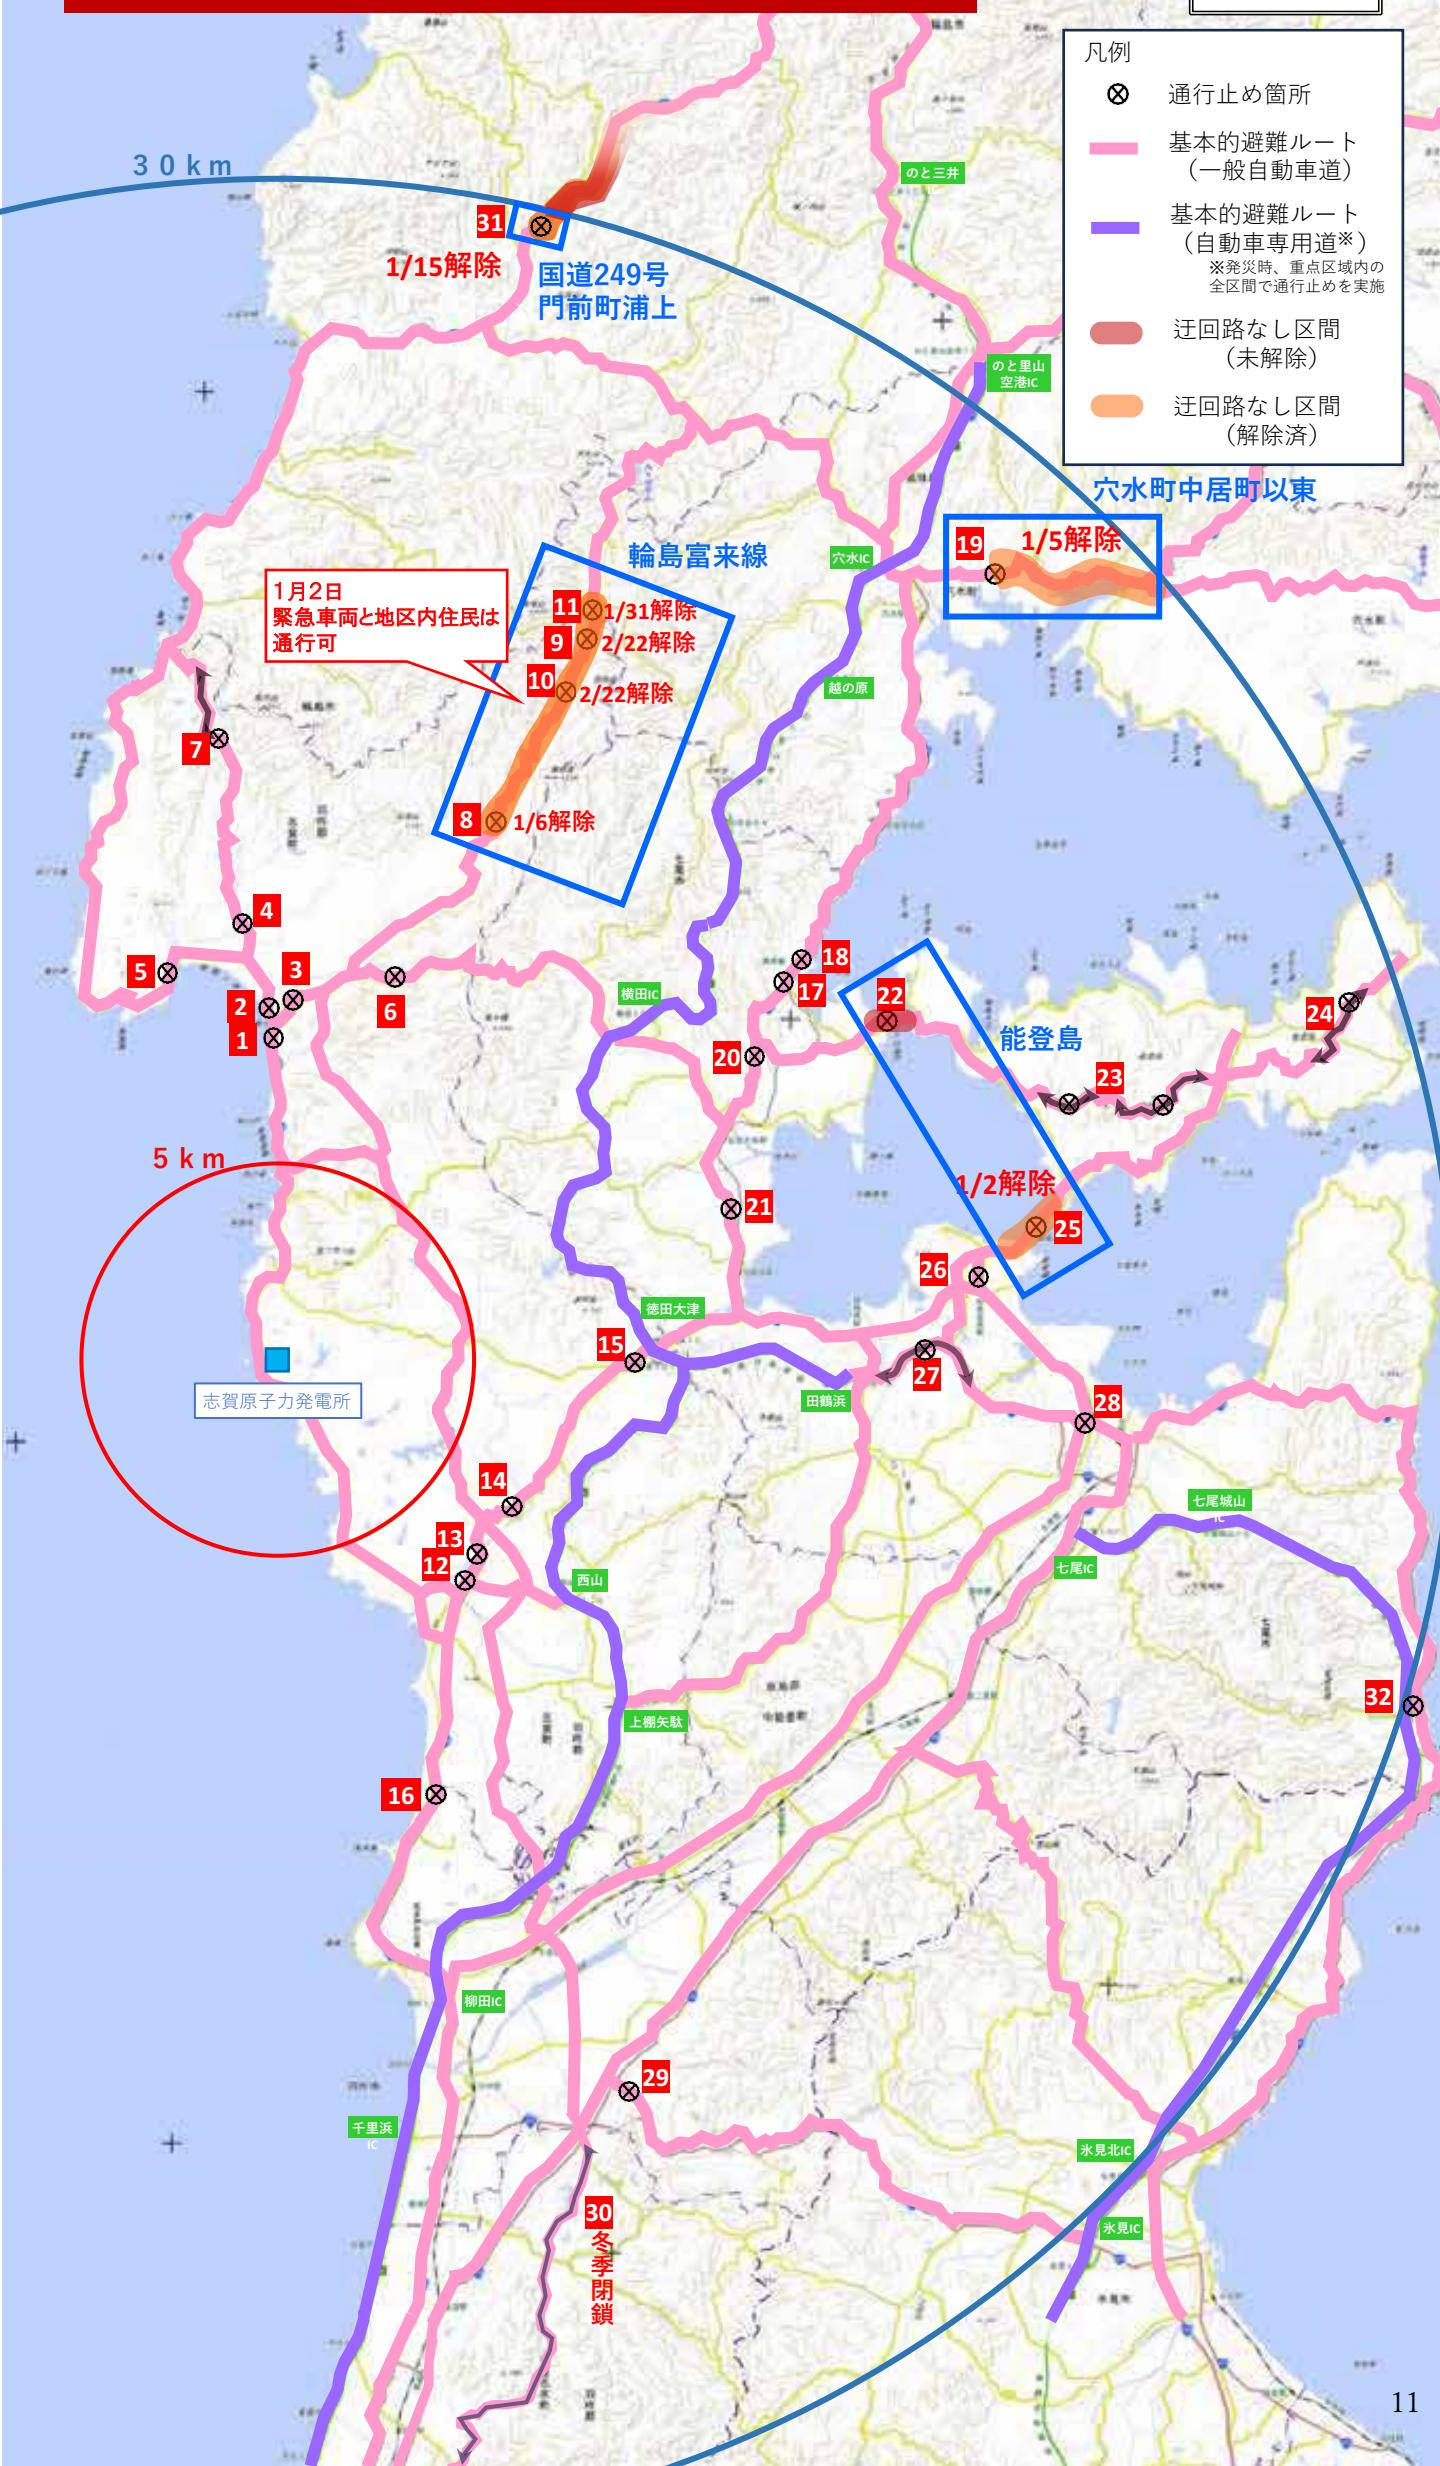
別添 1

UPZ内の道路通行止め箇所（石川県）

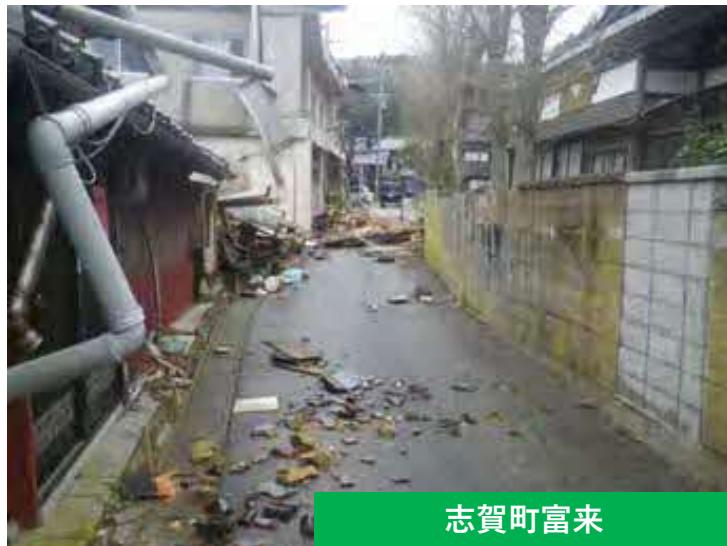
志賀町富来

生活道路の被災状況の例

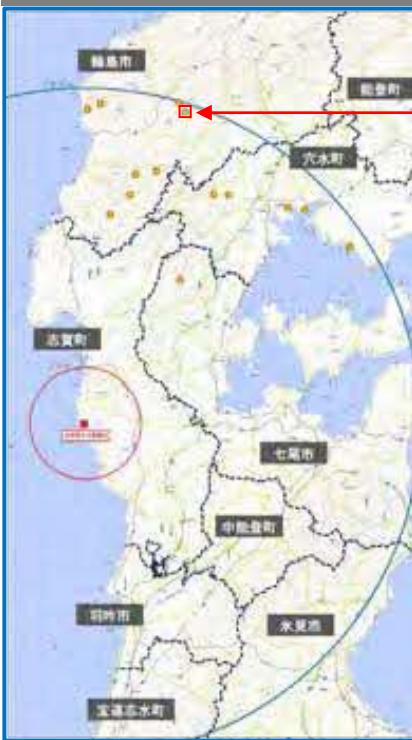
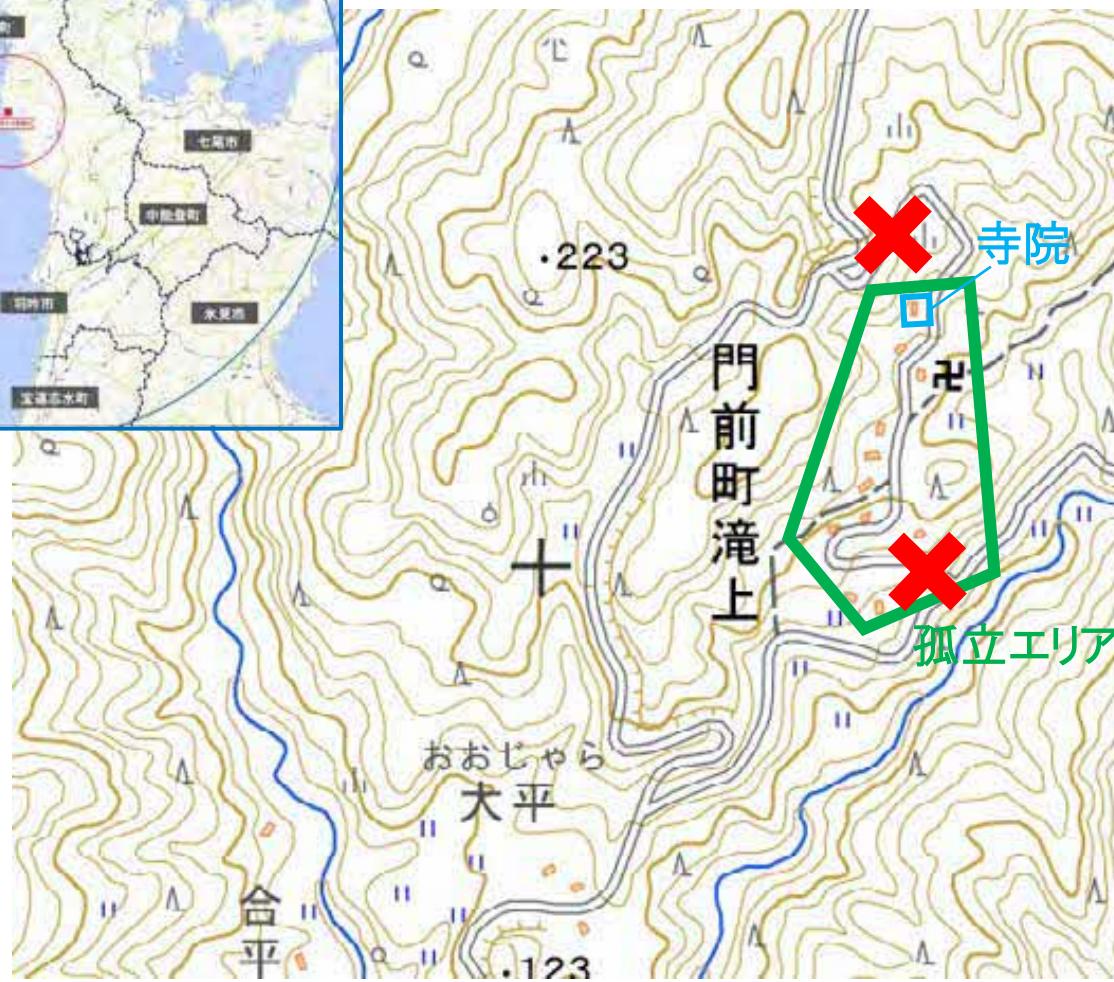
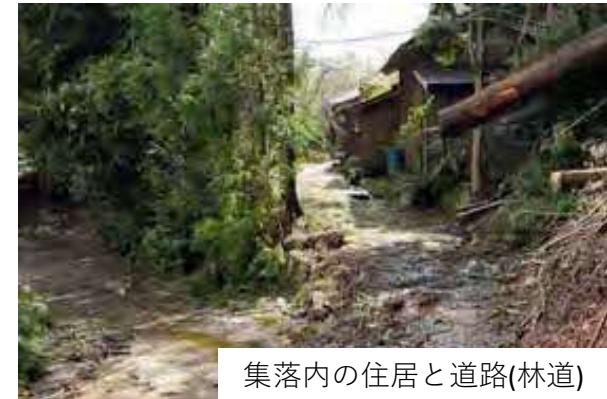
孤立地区の例(輪島市門前町本郷地区)

地 域 : 輪島市門前町本郷地区
 孤立解消日 : 1月12日
 孤立原因 : 法面崩壊による道路寸断
 孤立人数 : 3名
 解消方法 : 自力で避難

集落内の住居と道路(林道)

寺院(避難所として開設)

道路の被害状況

状況 : 山間部に位置し集落内でのヘリ着陸は困難
 孤立解消までの自宅以外の退避場所 : 寺院

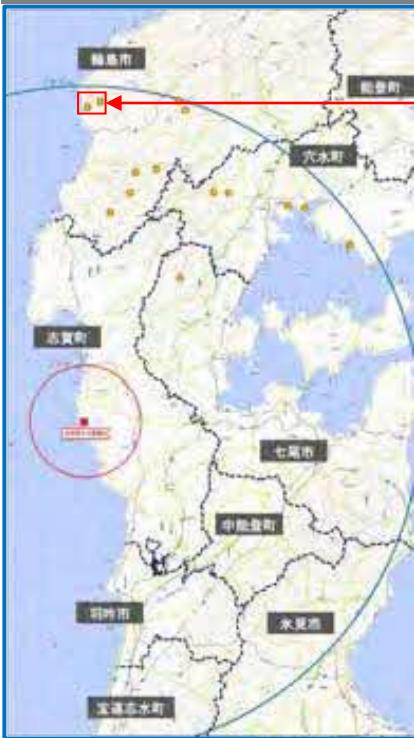
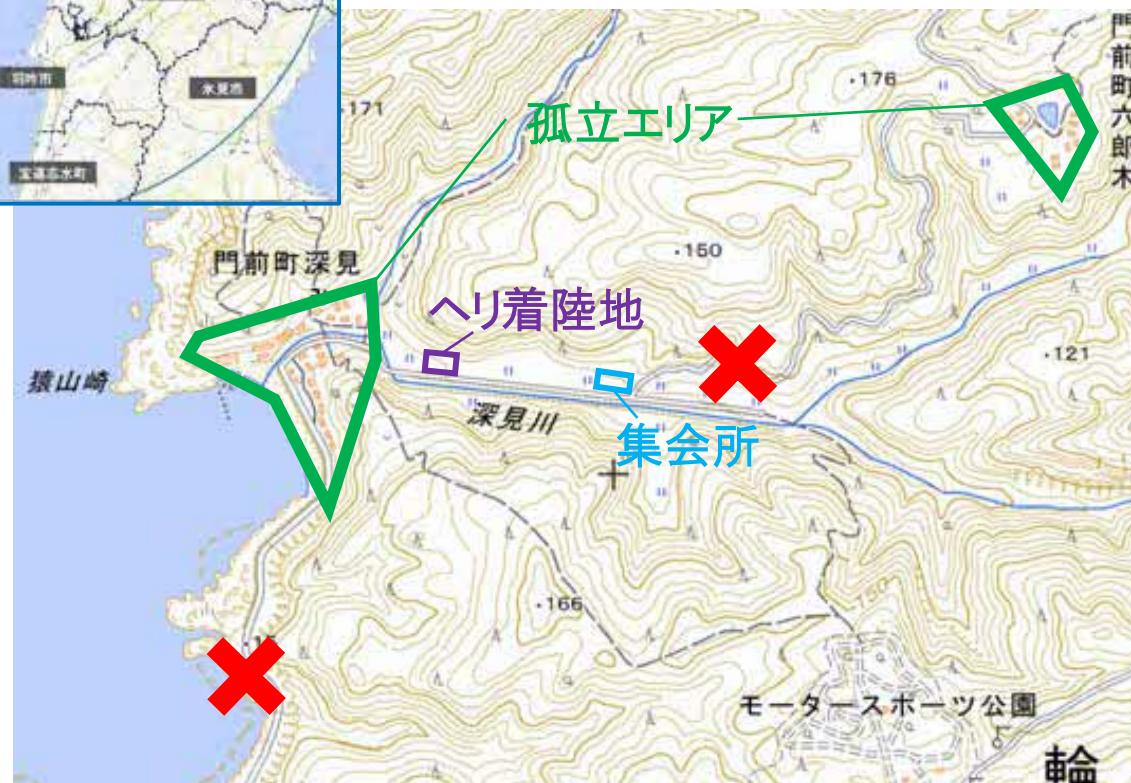
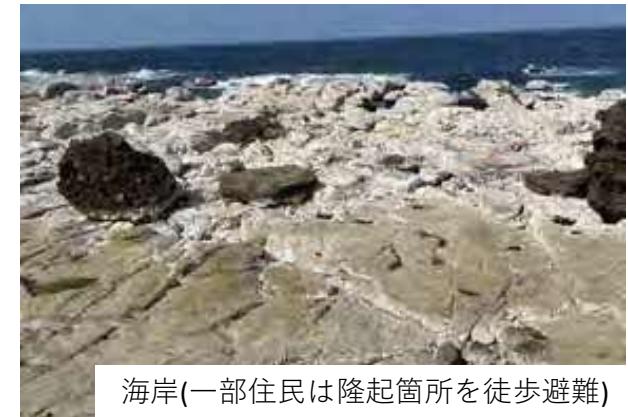
孤立地区の例(輪島市門前町諸岡地区)

地 域 : 輪島市門前町諸岡地区
 孤立解消日 : 1月13日
 孤立原因 : 法面崩壊による道路寸断
 孤立人数 : 61名
 解消方法 : 徒歩(海岸の隆起箇所)、ヘリ

道路の被害状況(啓開済)

ヘリ着陸地(遊休農地を整地)

海岸(一部住民は隆起箇所を徒步避難)

状況 : ヘリコプターによる避難を実施。
 港はあるが付近の海岸が隆起(徒步避難可)
 しており、船舶での避難は困難。
 孤立解消までの自宅以外の退避場所 : 集会所

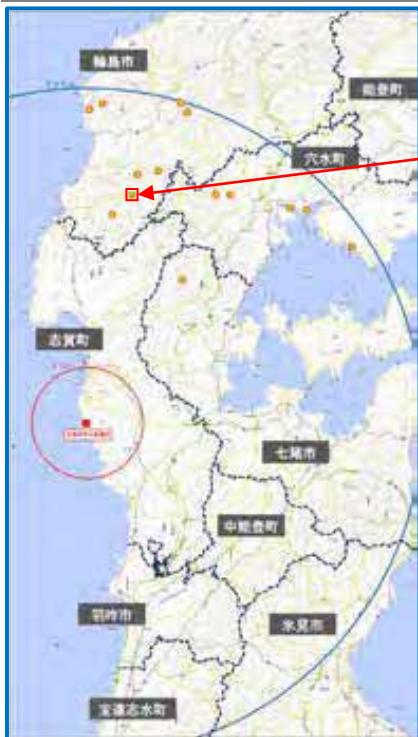
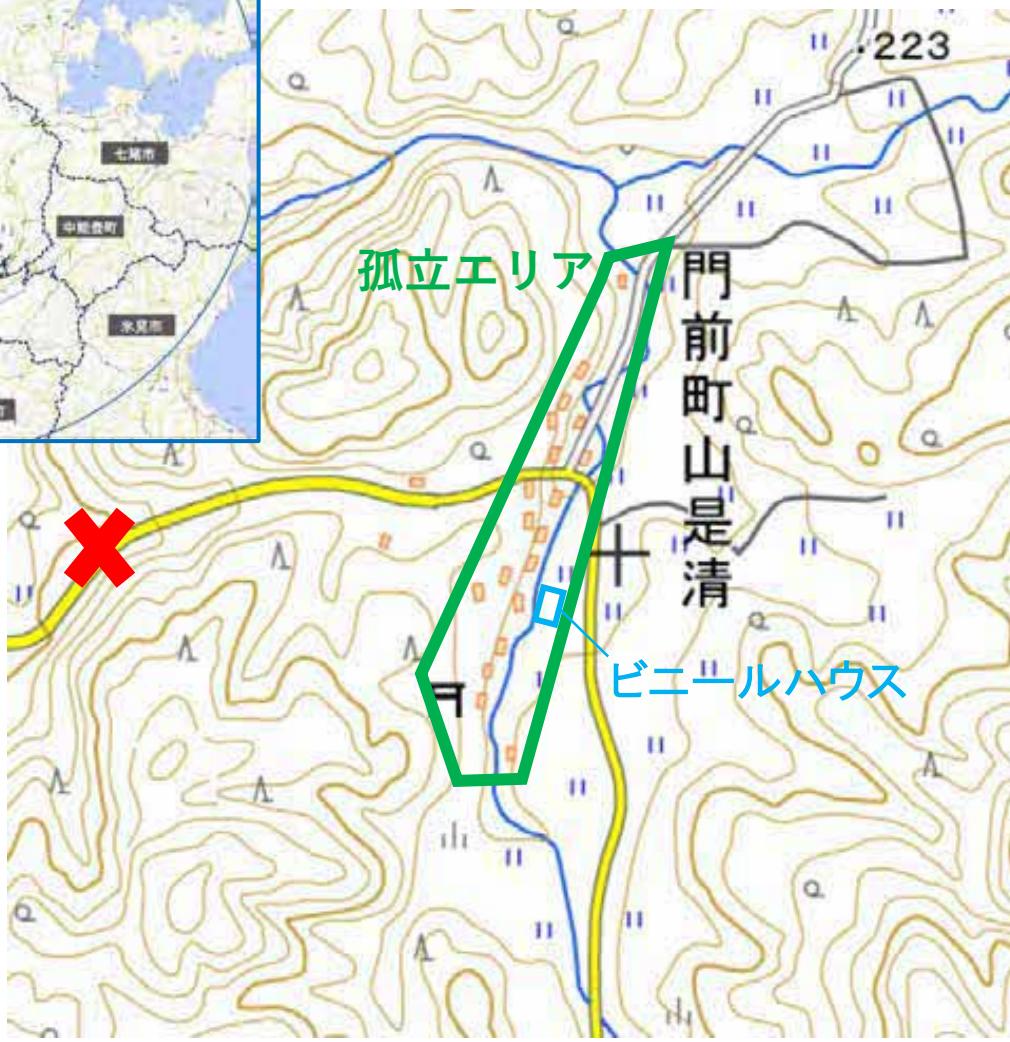
孤立地区の例(輪島市門前町山是清地区)

地 域 : 輪島市門前町山是清地区
孤立解消日 : 1月12日
孤立原因 : 法面崩壊による道路寸断
孤立人数 : 26名
解消方法 : 道路啓開

道路の被害状況(啓開済)

集落内の倒壊住居と
退避時に使用されたビニールハウス

集落内の開けた土地

状況 : 山間部に位置しているが、ヘリ着陸の可能性がある開けた土地あり。

孤立解消までの自宅以外の退避場所 : ビニールハウス

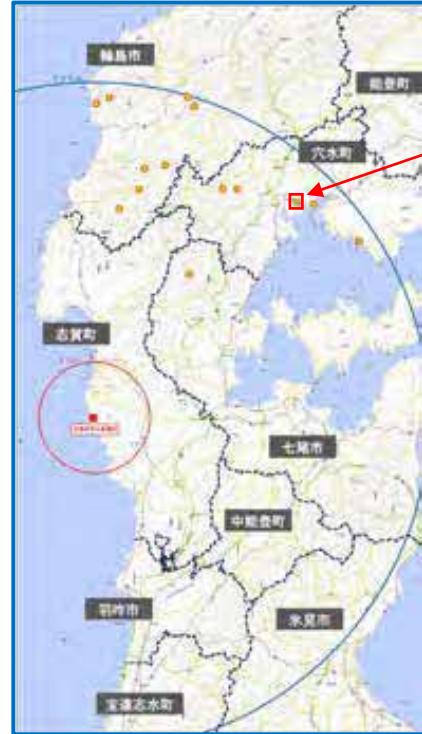
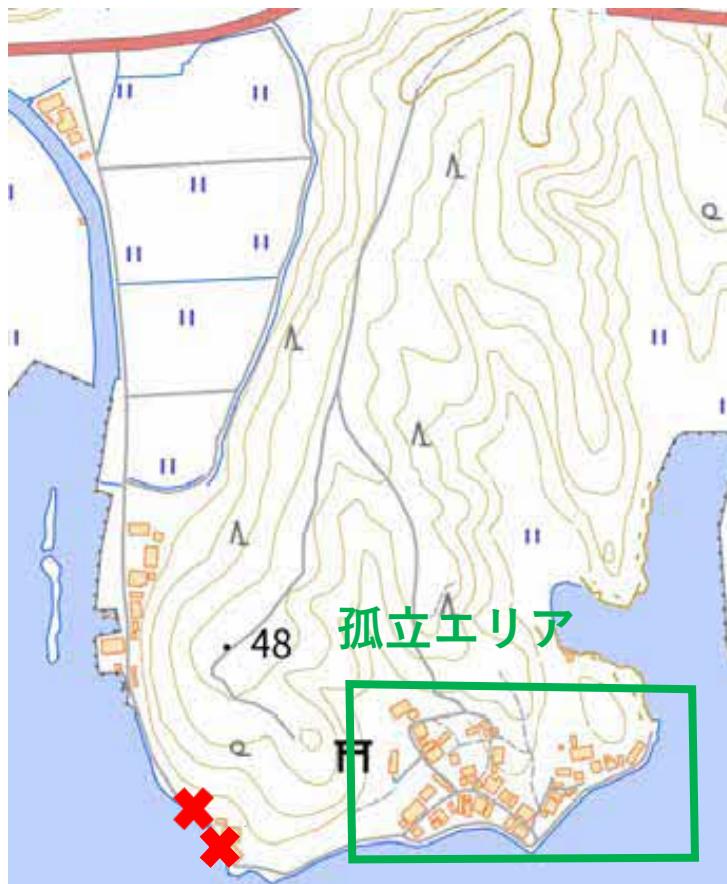
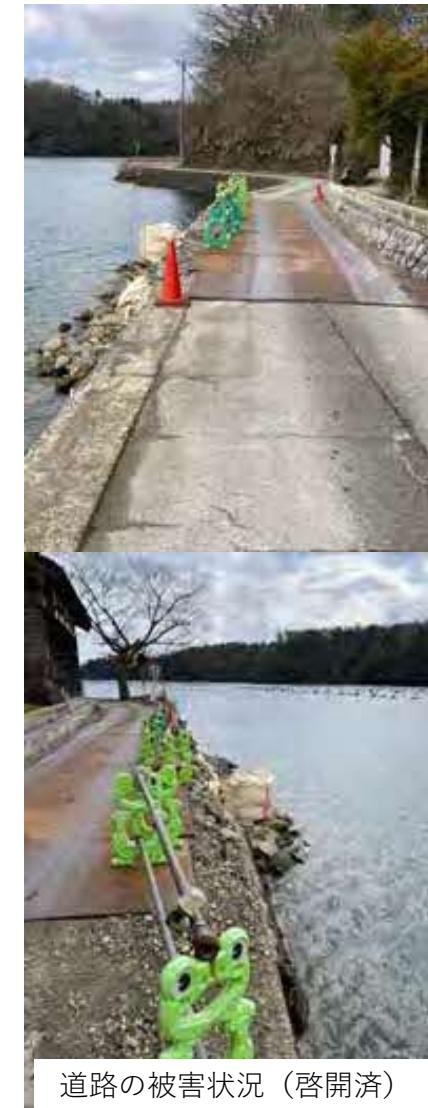
孤立地区の例（穴水町麦ヶ浦地区）

地域：穴水町麦ヶ浦地区
孤立解消日：1月9日
孤立原因：道路損壊
孤立人数：20名
解消方法：道路啓開

道路の被害状況（啓開済）

状況：集落から避難ルートまでの唯一の道路が損壊
孤立解消までの自宅以外の退避場所：個人宅

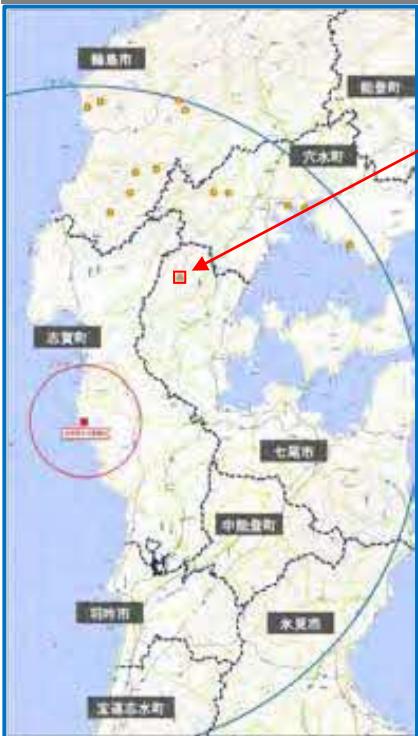
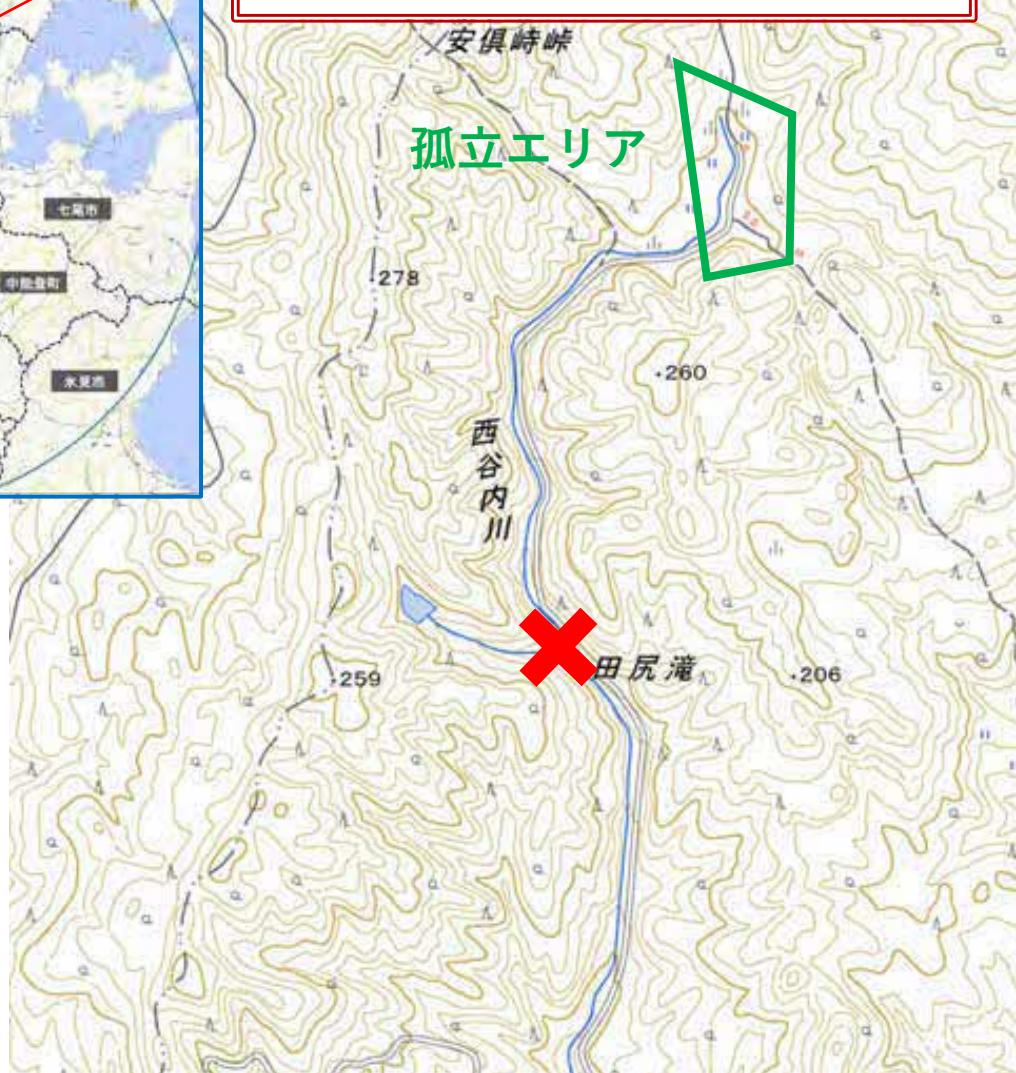
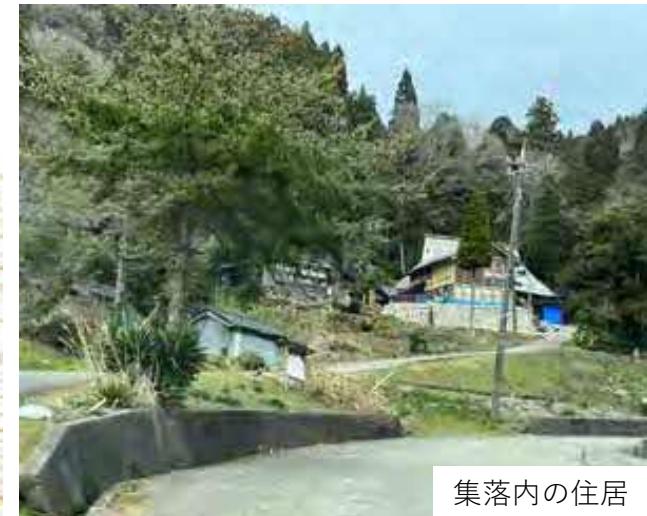
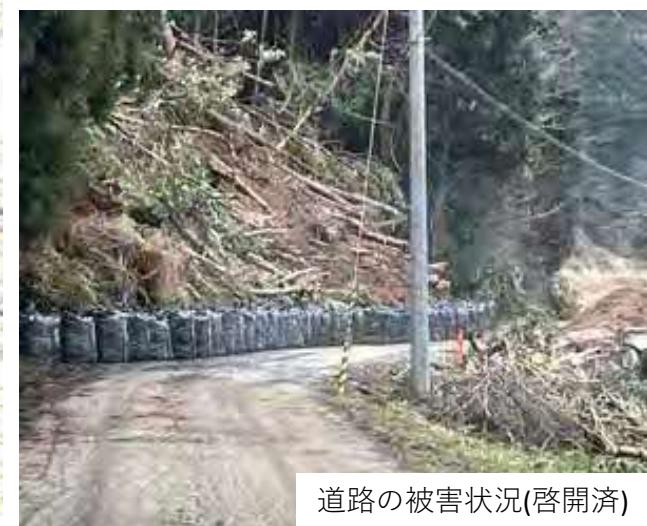
孤立地区の例(七尾市中島町河内地区)

地域 : 七尾市中島町河内区
 孤立解消日 : 1月5日
 孤立原因 : 法面崩落による道路寸断
 孤立人数 : 約10名
 解消方法 : 道路啓開

状況 : 集落から避難ルートまでの唯一の道路において、法面崩落。1月5日に部分的な啓開により徒歩避難。

孤立解消までの自宅以外の退避場所 : 不明
