島根原子力発電所2号機の安全対策等について

2024年11月

中国電力株式会社

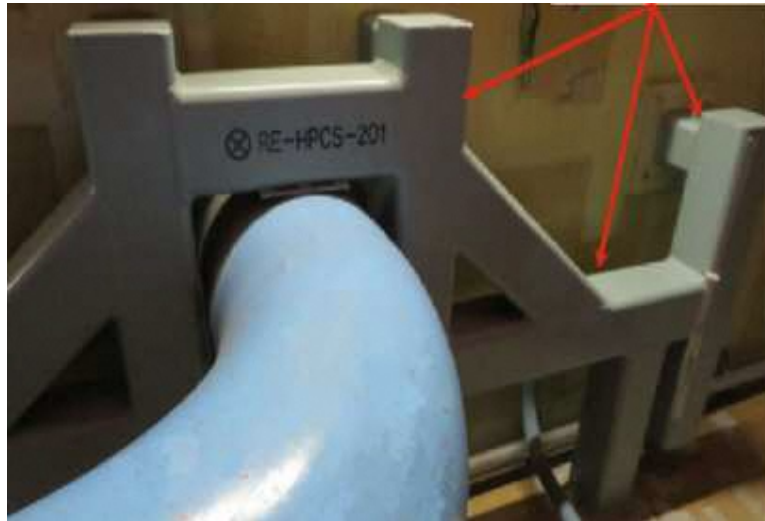
重要な機器や配管等の耐震性の裕度を高めるため、支持構造物の設置などの耐震補強を行いました。

<支持構造物(約1万箇所)>

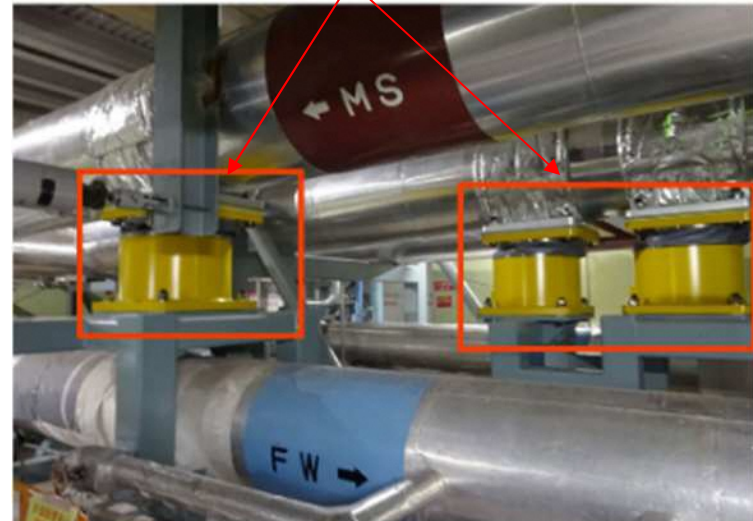
<三軸粘性ダンパ※(53台)>

※粘性の高い液体が入った、地震の揺れを吸収する装置

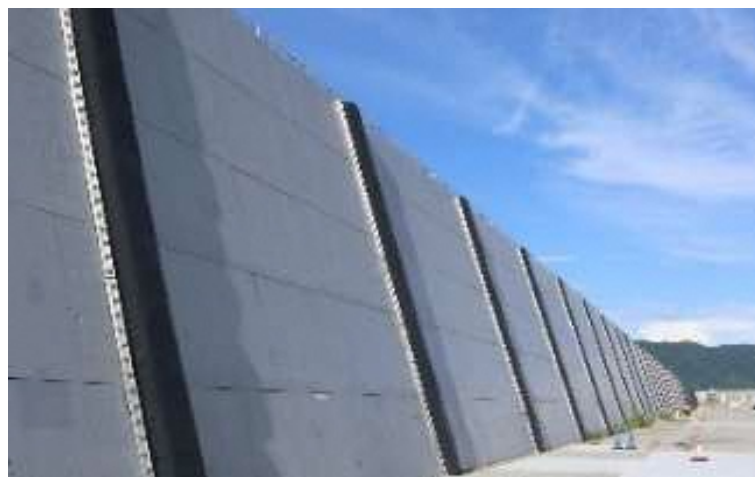
津波による発電所敷地への浸水を防ぐため防波壁を設置しました。さらに防波壁を越える津波が襲来した場合などに備えて重要設備への浸水を防ぐため水密扉を設置しました。

<防波壁(海拔15m、延長1.5km)>

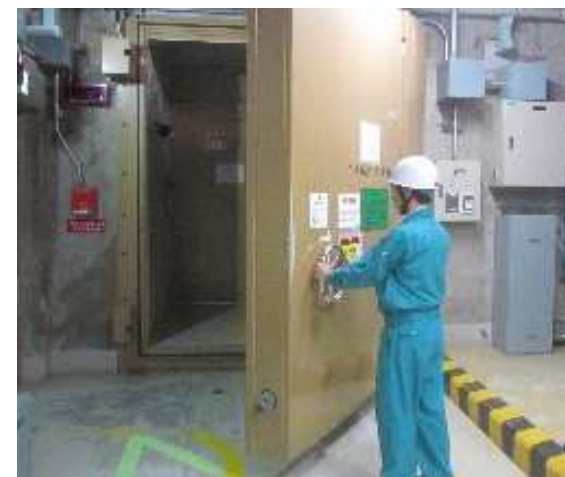
<水密扉(59枚)>

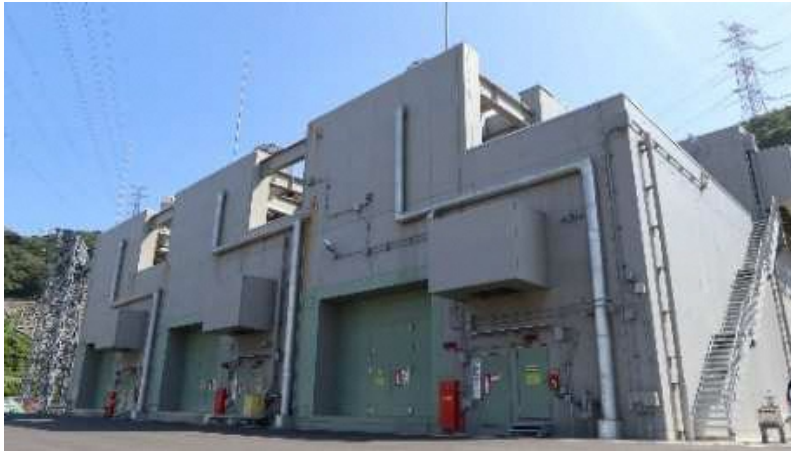
原子炉を冷却するポンプなどに必要な電源の確保手段を多重化するため、大型発電機を設置し、発電機車等を分散配備しました。

＜ガスタービン発電機(2台)＞

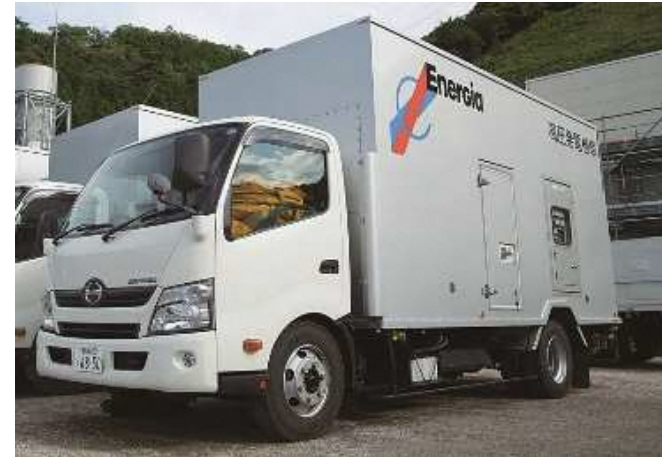
＜高圧発電機車等(20台)＞

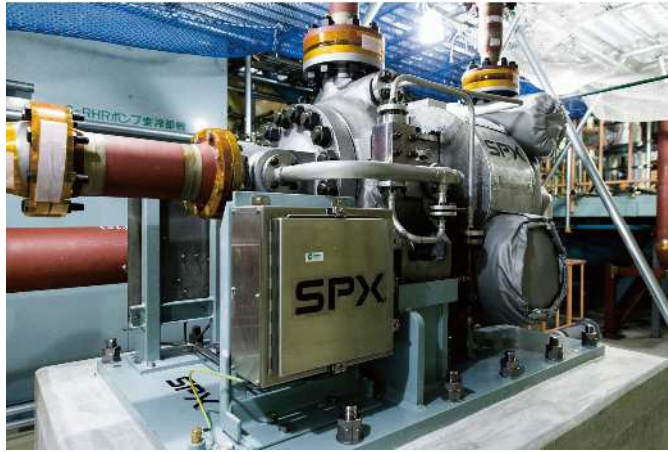
原子炉や燃料プールへ注水し、冷却する手段を多重化 するため、代替の注水ポンプを設置し、送水車等を分散配備しました。

<高圧原子炉代替注水ポンプ>

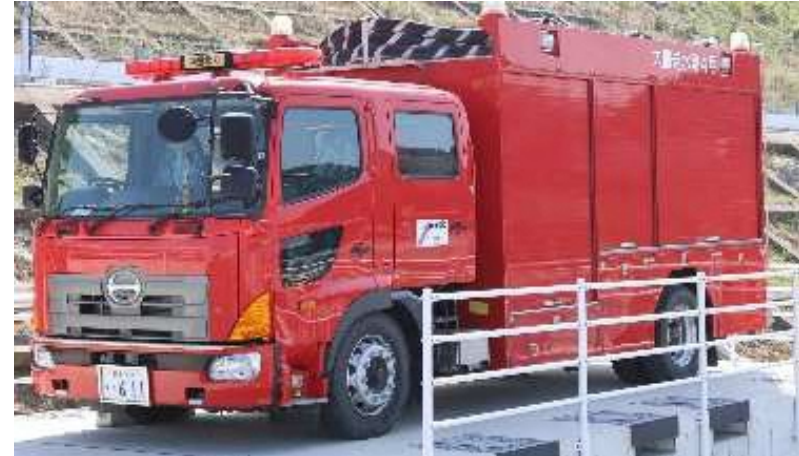
<大量送水車等(34台)>

大量送水車からのホース敷設

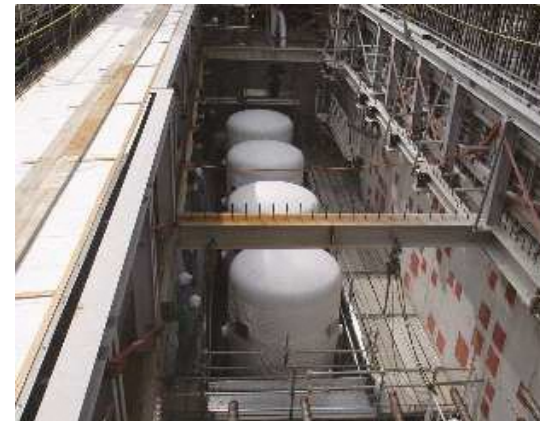
＜フィルタ付ベント設備＞

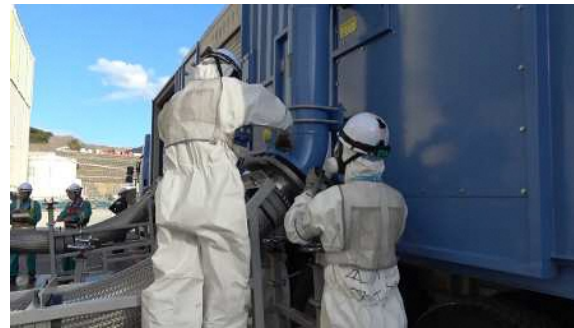
原子炉補機代替冷却系
(移動式代替熱交換設備)
へのホース接続

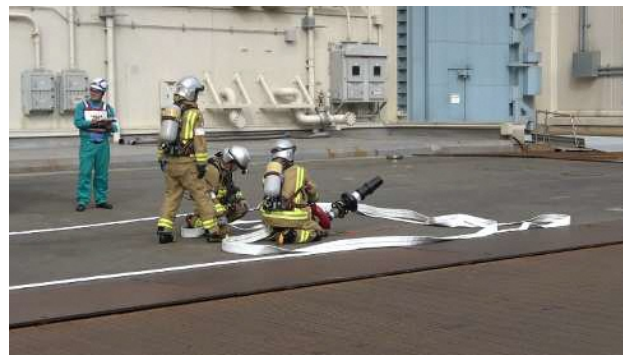
小型放水砲による初期消火

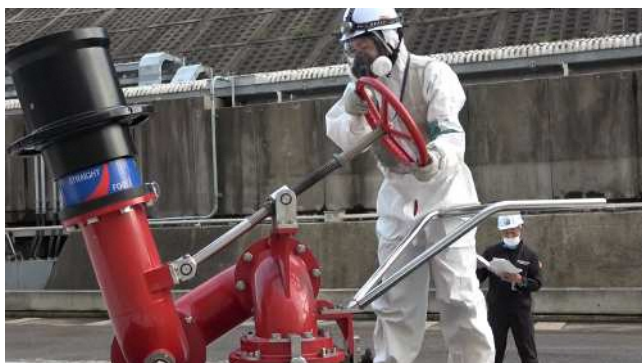
放水砲による放水準備

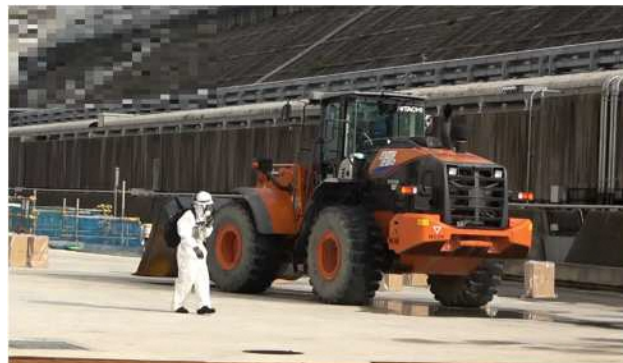
ホイールローダを使用したがれき撤去
