島根原子力発電所2号機の安全対策等について

2024年11月

中国電力株式会社

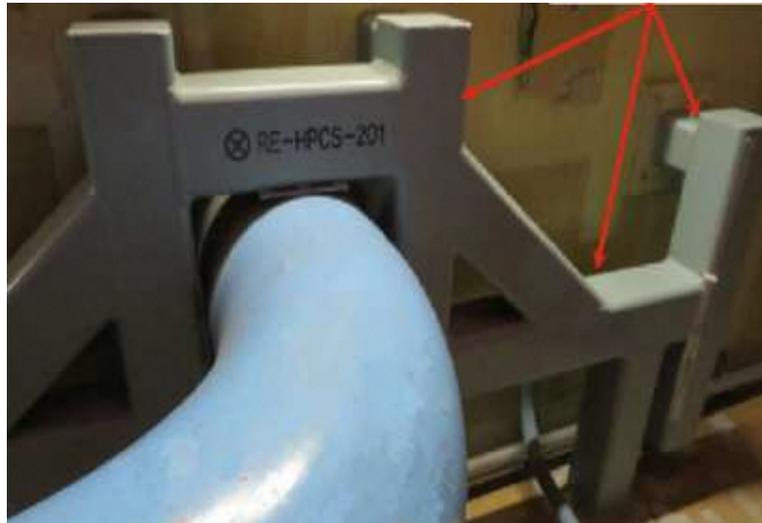
重要な機器や配管等の耐震性の裕度を高めるため、支持構造物の設置などの耐震補強を行いました。

＜支持構造物(約1万箇所)＞

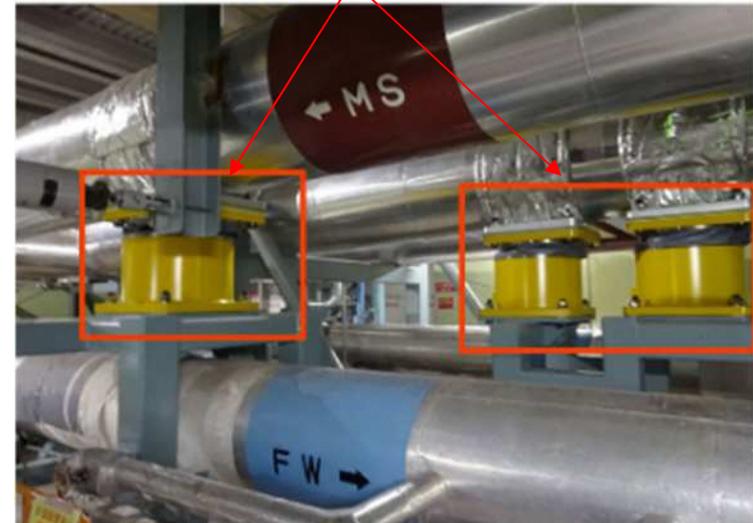
＜三軸粘性ダンパ※(53台)＞

※粘性の高い液体が入った、地震の揺れを吸収する装置

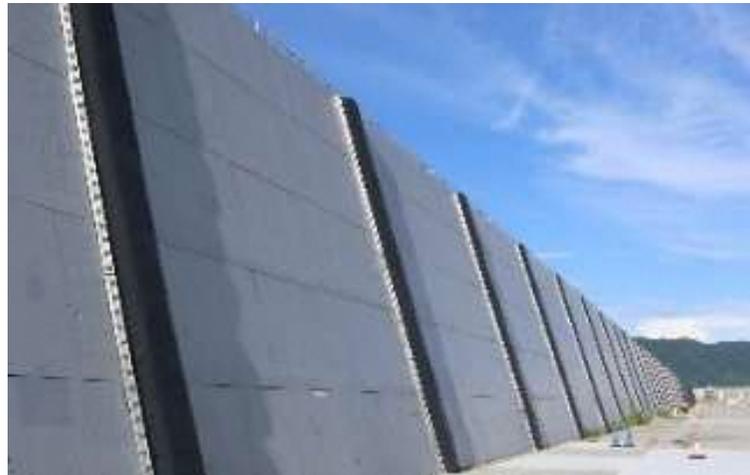
津波による発電所敷地への浸水を防ぐため防波壁を設置しました。さらに防波壁を越える津波が襲来した場合などに備えて重要設備への浸水を防ぐため水密扉を設置しました。

<防波壁(海拔15m、延長1.5km)>

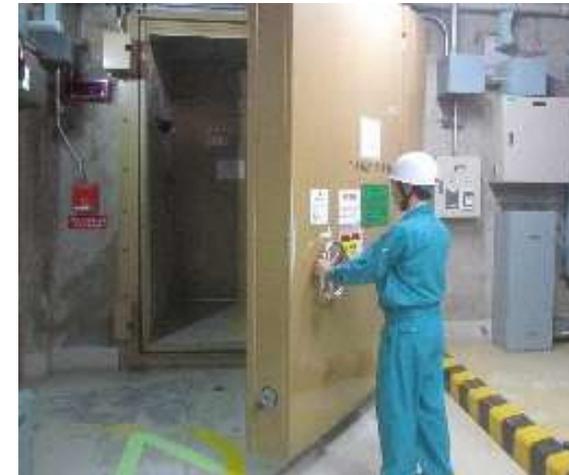
<水密扉(59枚)>

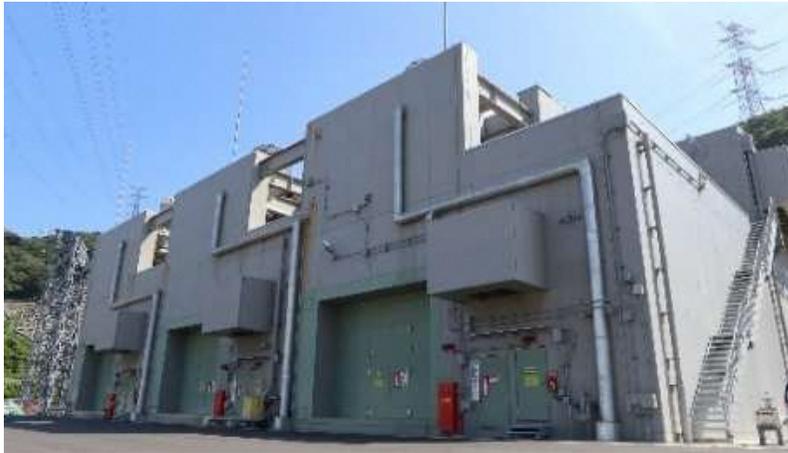
原子炉を冷却するポンプなどに必要な電源の確保手段を多重化するため、大型発電機を設置し、発電機車等を分散配備しました。

＜ガスタービン発電機(2台)＞

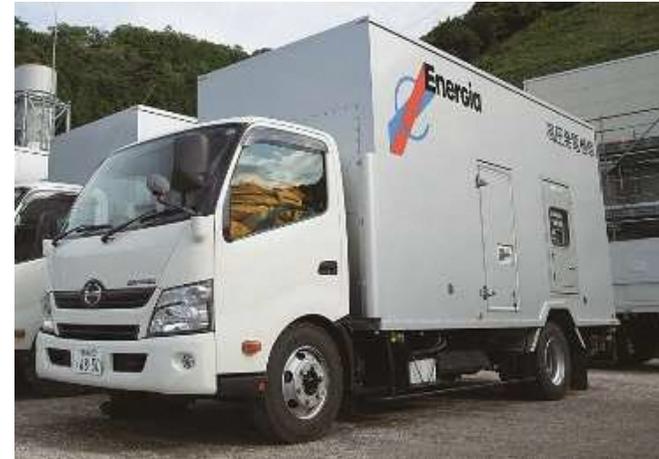
＜高圧発電機車等(20台)＞

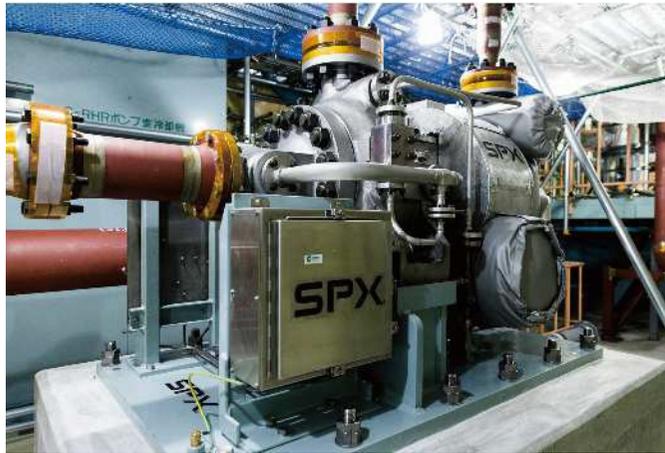
原子炉や燃料プールへ注水し、冷却する手段を多重化 するため、代替の注水ポンプを設置し、送水車等を分散配備しました。

＜高圧原子炉代替注水ポンプ＞

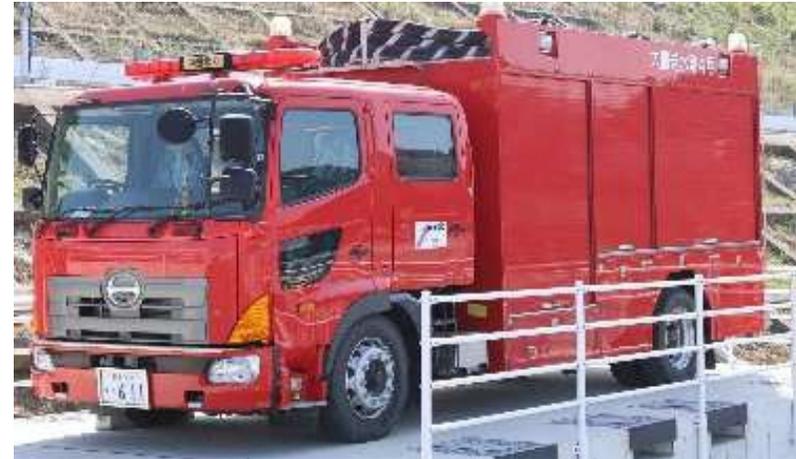
＜大量送水車等(34台)＞

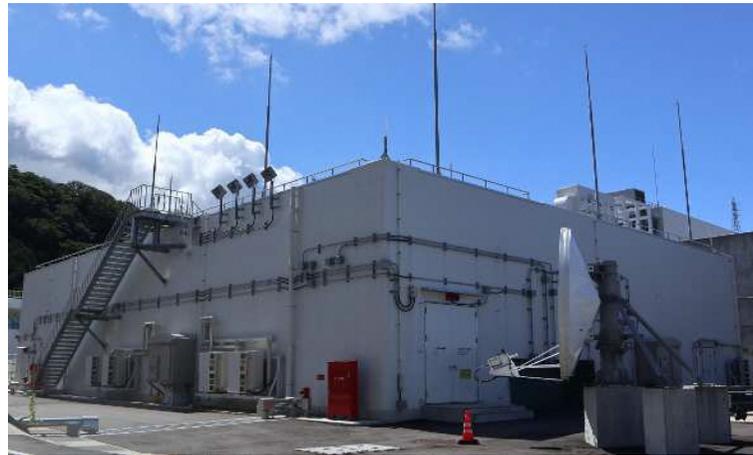
万一、炉心損傷などの重大事故に至った場合でも収束に向けた適切な対応ができるよう、高い耐震性を持つ緊急時対策所や、建物内の水素濃度を低減する処理装置、原子炉格納容器内の気体を外部に放出せざるを得ない場合でも放射性物質の放出量を大幅に低減できるベント設備を設置しました。

＜耐震構造の緊急時対策所＞

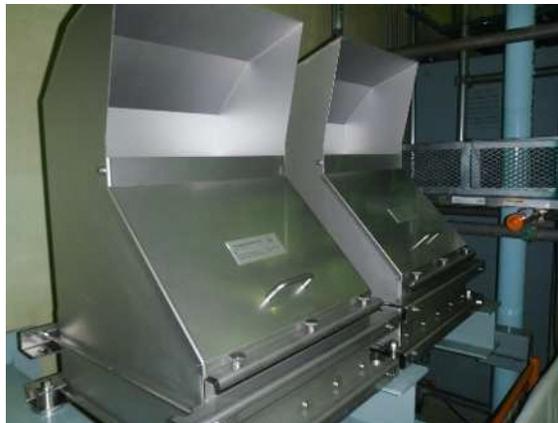
＜水素処理装置(18台)＞

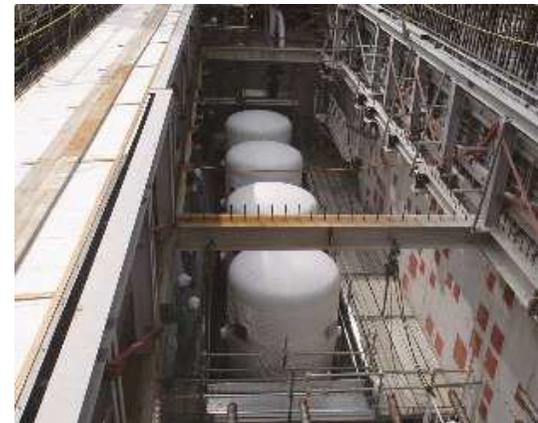
＜フィルタ付ベント設備＞

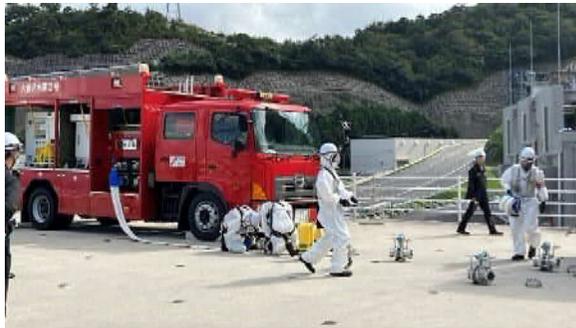
大量送水車からのホース敷設

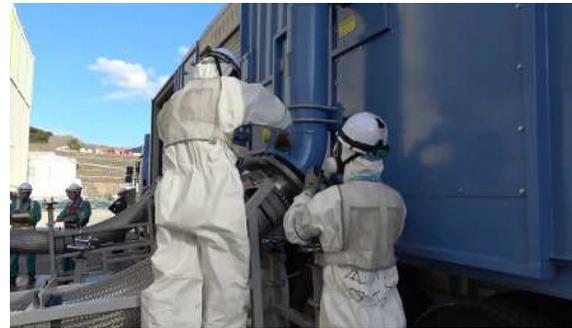
原子炉補機代替冷却系
(移動式代替熱交換設備)
へのホース接続

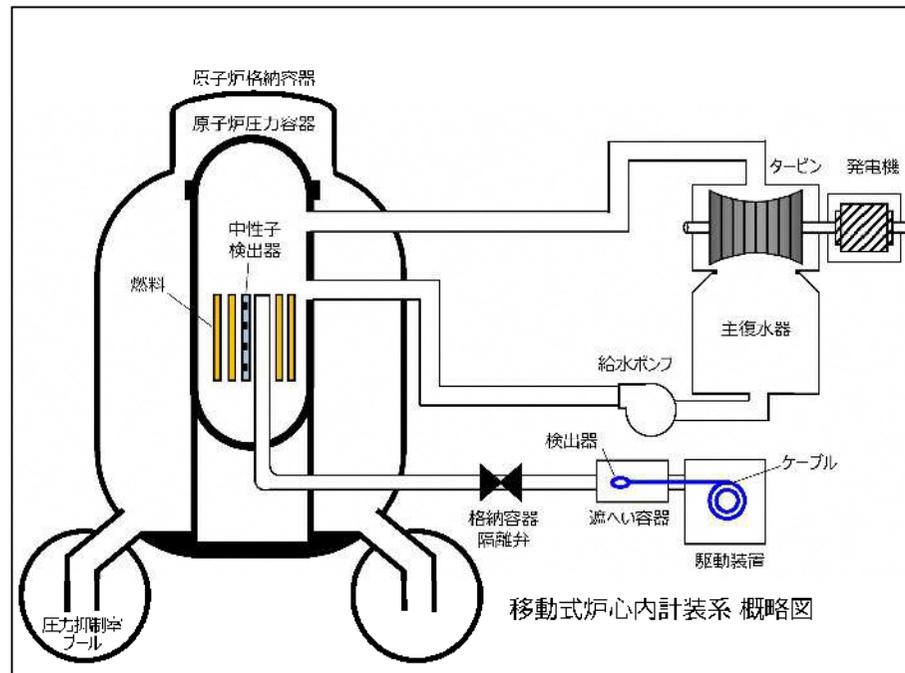
- ・ 1 1 月 3 日、発電機試験併入中に、原子炉内の中性子を計測する検出器の校正用機器を原子炉内に入れる作業を行っていたところ、途中で動かなくなる事象が発生。
- ・ 検出器については、手動にて引き抜き、原子炉格納容器外への遮へい容器内に回収済、格納容器隔離弁についても全閉。

- ・ 検出器の大きさ：直径5.5mm
- ・ 検出器の長さ：25mm
- ・ ケーブルの長さ：最大16m

女川原子力発電所での調査結果（案内管のナット締め付け不足等）を踏まえ、既に接手部については規定トルクで確認する手順となっているが、原子炉起動前までに再度締め付け確認を実施する。
