断層A 詳細観察結果（破碎の有無に係る検討）

3号機の重要設備の下に、活断層等はないか

断層A X線回折分析結果

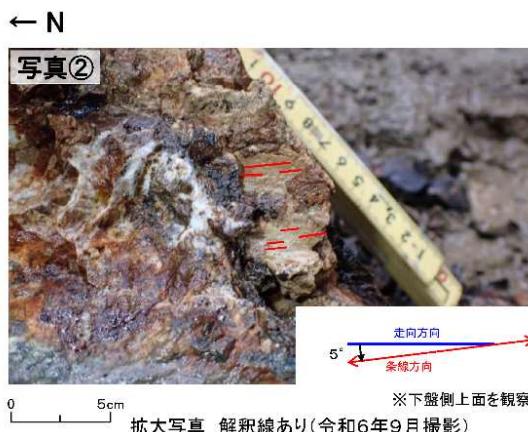
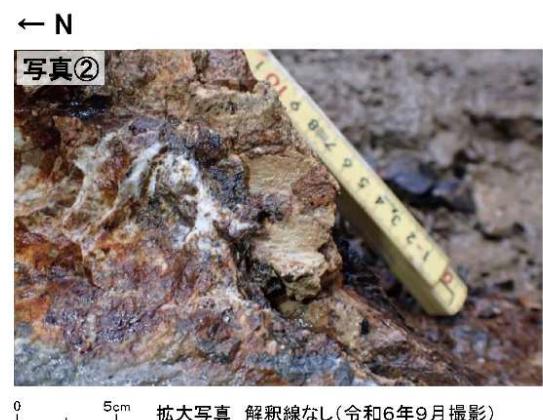
断層A 詳細観察結果（条線）

・断層面にトレンド:N27°E(レイク5°N)の条線が認められる。

以上のことから、複合面構造及び条線の方向より、断層Aの変位センスは左横ずれセンスであると評価した。

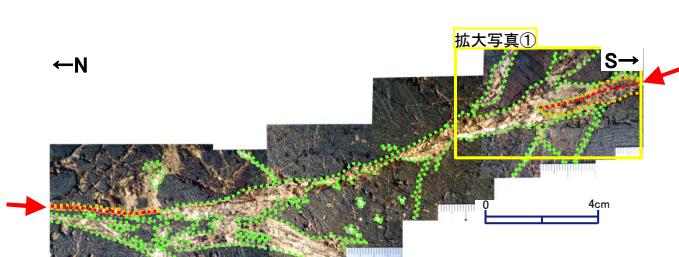
断層Aと白色脈の南側接触部 拡大写真① 解釈線あり(令和7年8月撮影)

断層Aと白色脈との接触関係のうち、南側接触部について、拡大写真①を用いて観察結果を示す。

- ・当該箇所において、白色脈が断層Aを充填・横断し、南方から連続する断層Aが以北へ連続しない。

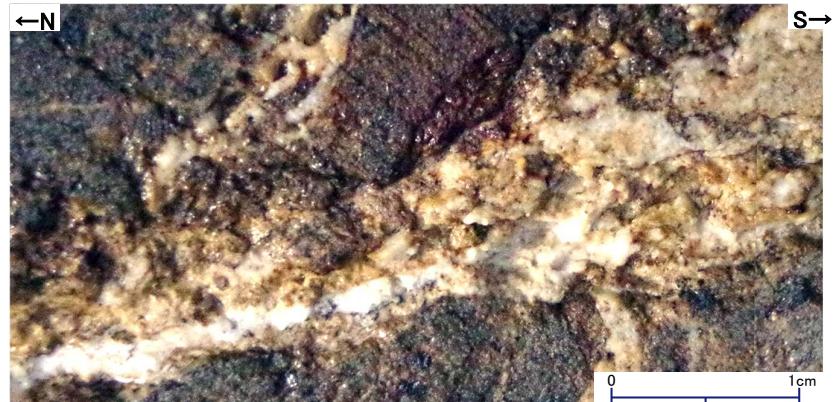
断層Aと白色脈の南側接触部 拡大写真② 解釈線あり(令和7年8月撮影)

前頁のうち断層Aと白色脈との接触部について、更に拡大した写真②を用いて詳細観察を実施した。

- ・断層Aを横断する白色脈の内部にせん断面を示す線構造や断層運動による角礫化または細粒化(破碎)は認められない。

以上のことから、断層Aを充填・横断する白色脈は変位・変形を受けていない。

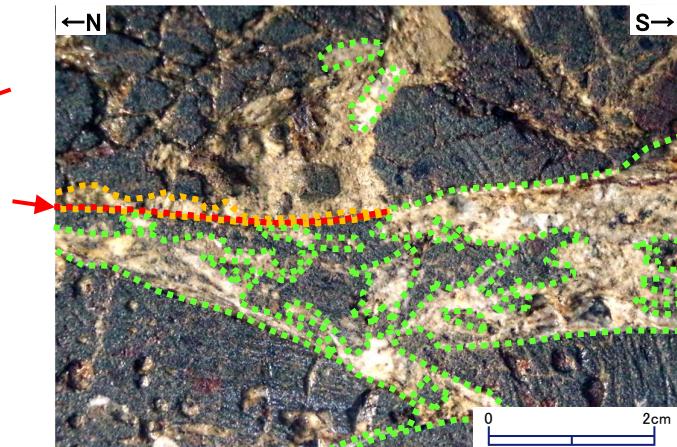
断層Aと白色脈の北側接触部 拡大写真③ 解釈線あり(令和7年8月撮影)

断層Aと白色脈との接触関係のうち、北側接触部について、拡大写真③を用いて観察結果を示す。

- ・当該箇所において、白色脈が断層Aを充填・横断し、北方から連続する断層Aが以南へ連続しない。

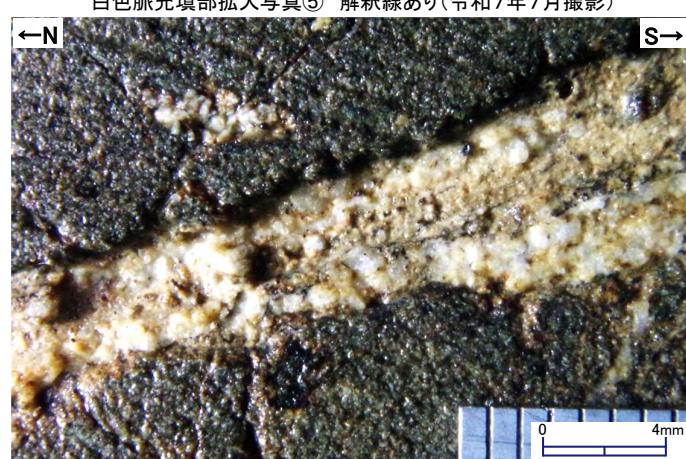
断層A 露頭観察結果（底面） 断層Aと白色脈との接触関係（白色脈内部 1 / 3）

断層Aを充填・横断する白色脈の内部構造について、拡大写真⑤を用いて詳細観察を実施した。
・白色脈の内部に、東西幅の全体にわたって晶出する鉱物の結晶が認められ、破碎されていない。
以上のことから、断層Aを充填・横断する白色脈は変位・変形を受けていない。

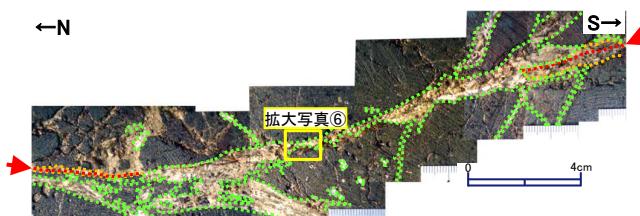
断層A 露頭観察結果（底面） 断層Aと白色脈との接触関係（白色脈内部 2 / 3）

断層Aを充填・横断する白色脈の内部構造について、拡大写真⑥を用いて詳細観察を実施した。
・白色脈の内部に、東西幅の全体にわたって晶出する鉱物の結晶が認められ、破碎されていない。
以上のことから、断層Aを充填・横断する白色脈は変位・変形を受けていない。

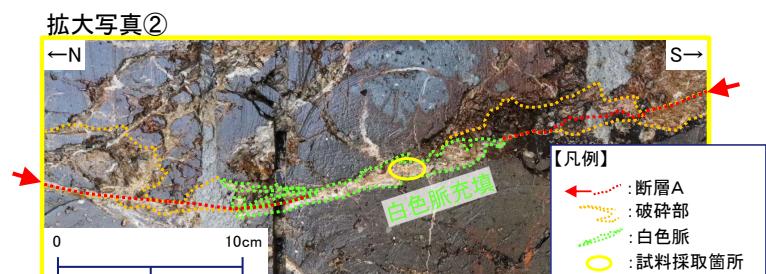
断層A X線回折分析試料採取箇所※1
断層Aを充填・横断する白色脈より採取(令和7年6月撮影)

・断層Aを含むブロック試料の採取(P177以降参照)後に追加掘削した底面において、断層Aを充填・横断する白色脈より試料を採取し、X線回折分析を実施する。

断層A ブロック試料採取前
底面写真(令和6年9月撮影)断層A ブロック試料採取・追加掘削後(研磨前)
底面写真(令和7年6月撮影)

※1: 試料は、露頭研磨前の底面の白色脈から採取しているが、研磨(2cm程度)後において観察・評価した白色脈と一連の白色脈と考えている。

・X線回折分析の結果、断層Aを充填・横断する白色脈には熱水変質鉱物であるローモンタイトが認められる。
