# 能登半島地震を踏まえた島根原子力発電所の 確認結果について

2024年9月

中国電力株式会社

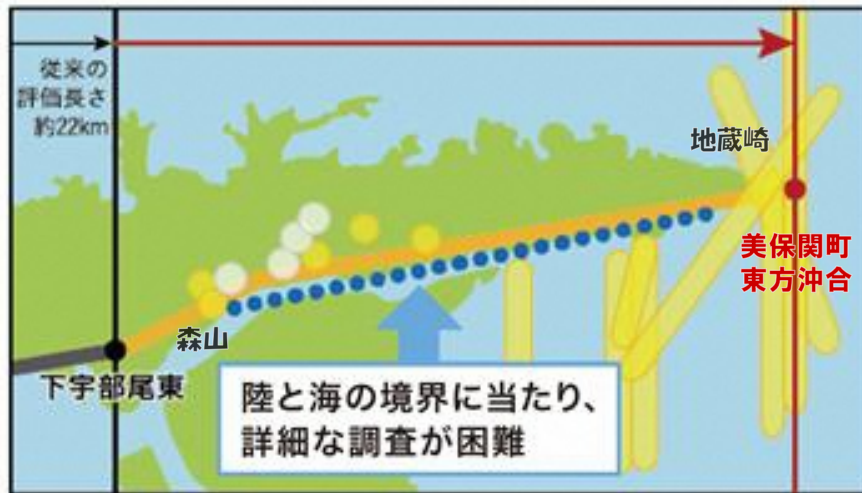
- 2016年7月、国の機関が中国地域の活断層の長期評価を公表し、下宇部尾東より東方の海陸境界付近は「活断層の可能性のあるものの、活動性については詳細なデータが不足し、判断できていない」として、活断層の可能性のある構造が記載された。
- 原子力規制委員会による適合性審査の審査会合において、当該範囲の断層の活動性についてデータを整理・拡充して評価するようコメントを受ける。
- 森山から地蔵崎の追加調査を徹底して行ったところ、陸域において一部を除き上載地層法による評価ができず、断層の最新活動時期が特定できないこと、また海陸境界において十分な調査が実施できないことから後期更新世(約12~13万年前)以降の断層活動が完全には否定できないと判断。
- 音波探査によって精度や信頼性のより高い調査結果等が得られており、かつ、明瞭な重力異常が認められないことを確認している「美保関町東方沖合い」を、宍道断層の東端として見直すこととした。

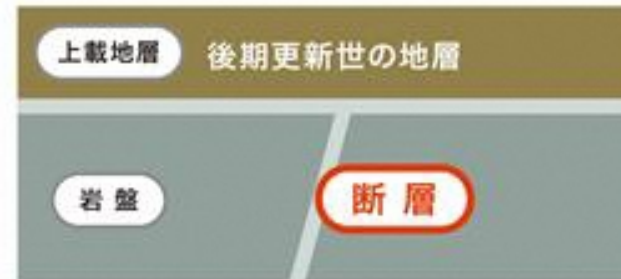
## 上載地層法の考え方

図の例では、上載地層にずれがないことから、断層は、後期更新世以降に活動していないと評価できる。

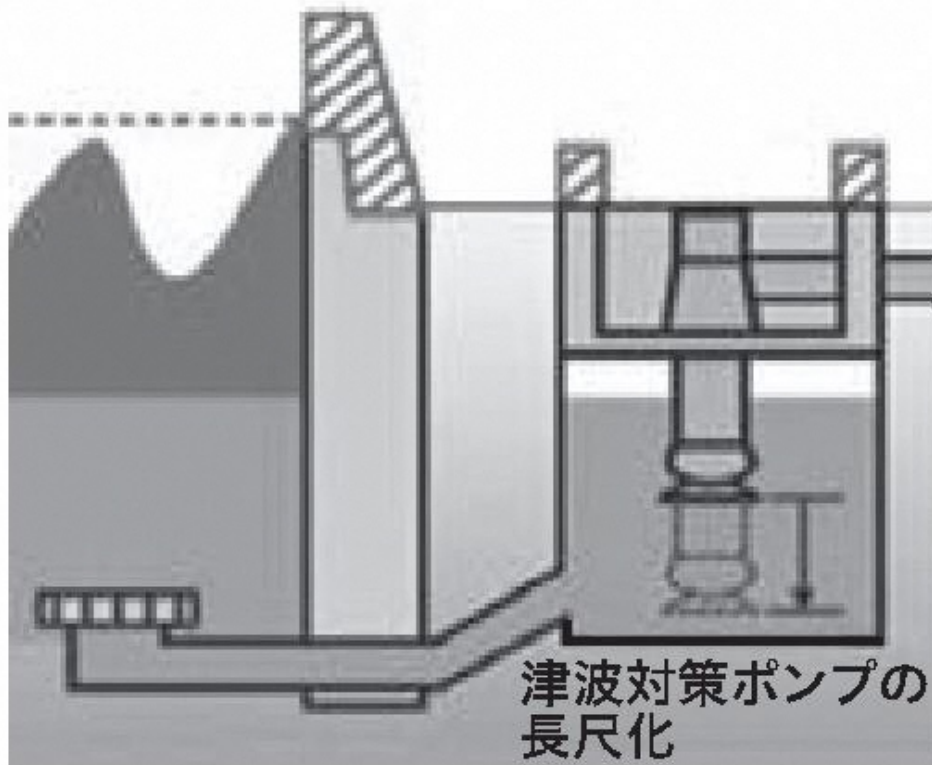
## 2号機

引き波による海水面の水位低下が起こった場合でも、原子炉の熱を除去するための海水が取水できるよう、原子炉補機海水ポンプの吸込み口の位置を下げる対策を行っている。

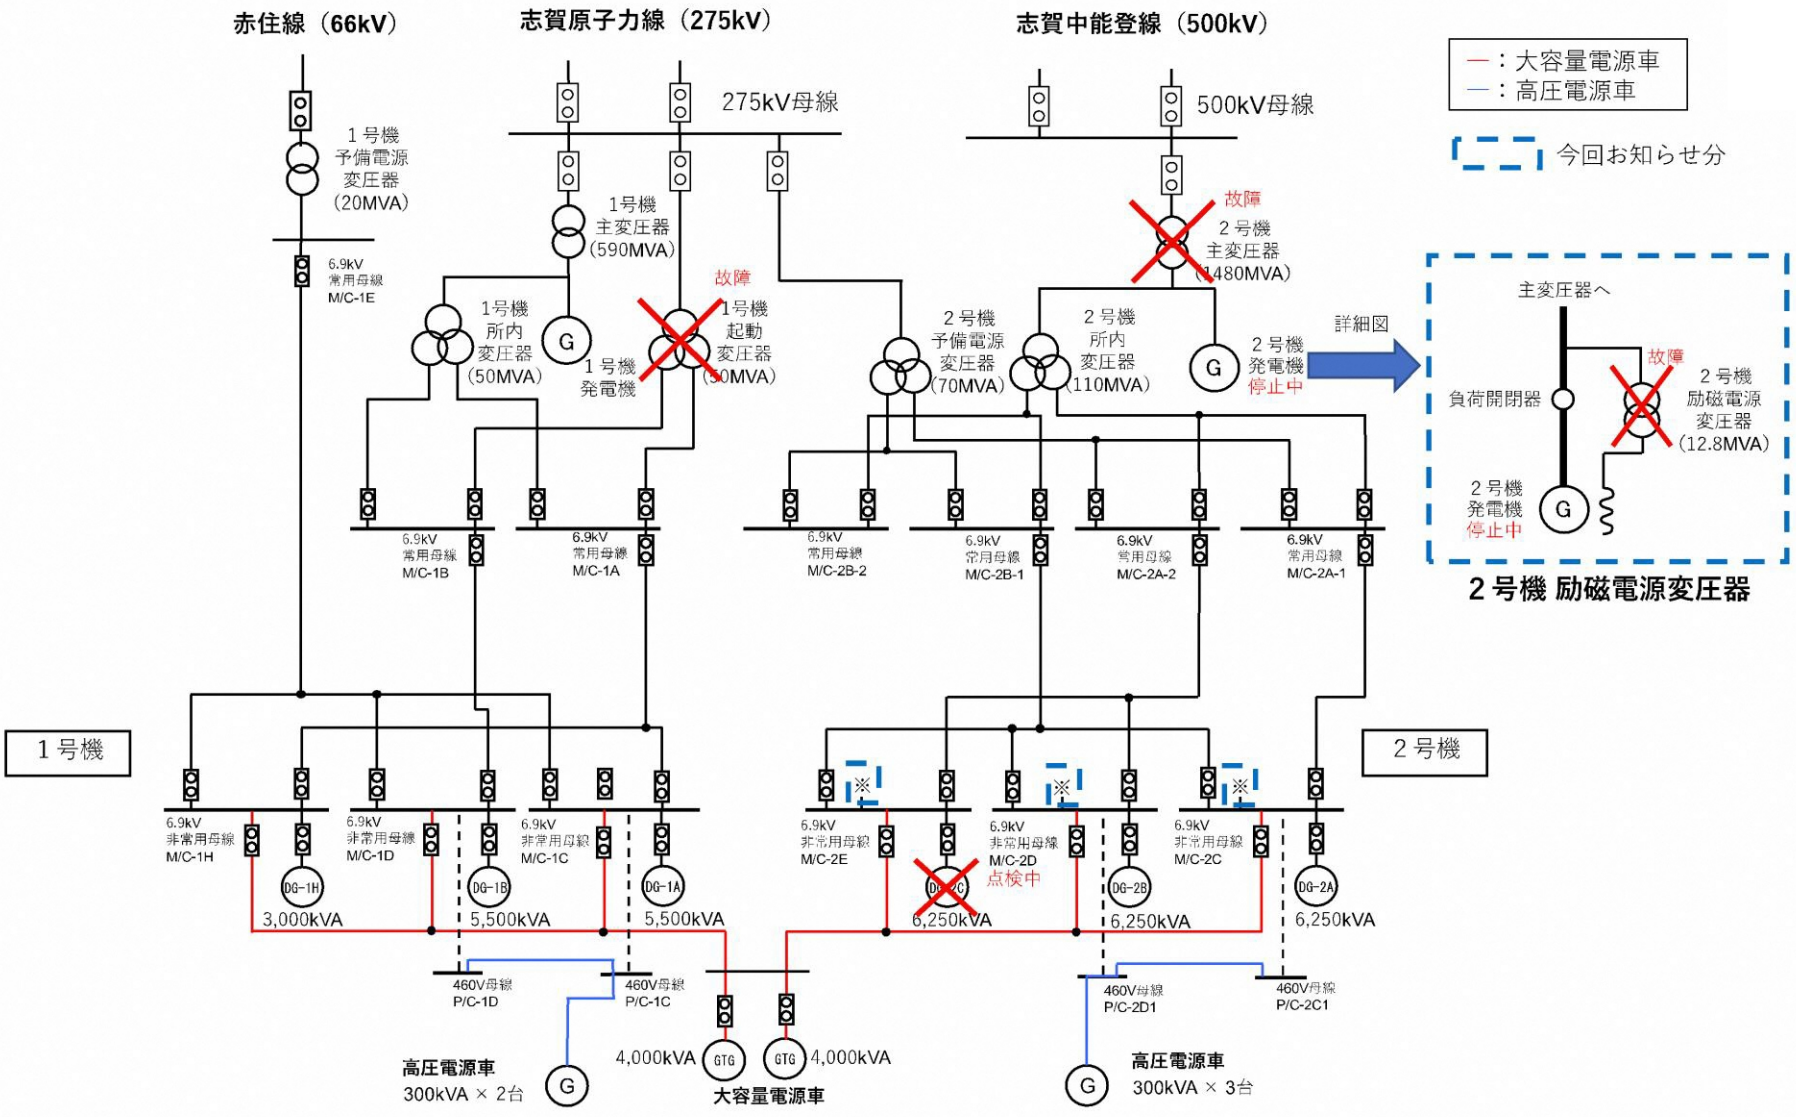
1、2号機 単線結線図

項目	志賀原子力発電所	島根原子力発電所2号機	原子力事業者 検証結果
<p>7. 外部電源 が 5回線 中2回線 使用不可</p>	<p>(1号機)</p> <ul style="list-style-type: none"> <li>起動変圧器の故障により、手動で1号機予備電源変圧器に切替え外部電源の受電を継続</li> </ul> <p>(2号機)</p> <ul style="list-style-type: none"> <li>主変圧器の故障により、自動的に 2号機予備電源変圧器に切替わり外部電源の受電を継続</li> </ul> <p>(1, 2号機共通)</p> <ul style="list-style-type: none"> <li>現在は、<u>外部電源5回線のうち、志賀中能登線(500kV)2回線が使用できないが、志賀原子力線(275kV)2回線および赤住線(66kV)1回線を確保(計3回線使用可能)</u></li> </ul> <p>【別紙2-1参照】</p>	<ul style="list-style-type: none"> <li>島根2号機の外部電源受電系統は以下のとおり</li> </ul> <p>① 220kV第2島根原子力幹線2回線から起動変圧器を経由して受電</p> <p>② ①により外部電源ができない場合は、66kV鹿島支線1回線から予備変圧器を経由して受電</p> <ul style="list-style-type: none"> <li>なお、現時点では建設段階の設備である島根3号機の所内電源系統からの融通により、500kV島根原子力幹線2回線も使用可能(<u>計5回線使用可能</u>)</li> </ul> <p>【別紙2-2参照】</p>	<ul style="list-style-type: none"> <li>変圧器は耐震Cクラス機器の設計に用いられるものを上回る加速度を考慮し設計していたが、志賀では実際の応答加速度がそれを超えたことにより、配管損傷に至ったものである。</li> <li>しかしながら、外部電源の全喪失は回避できた(5回線中3回線健全)ことから、<b>外部電源系統の多重性が地震に対しても有効である</b>ことを改めて認識した。</li> </ul>

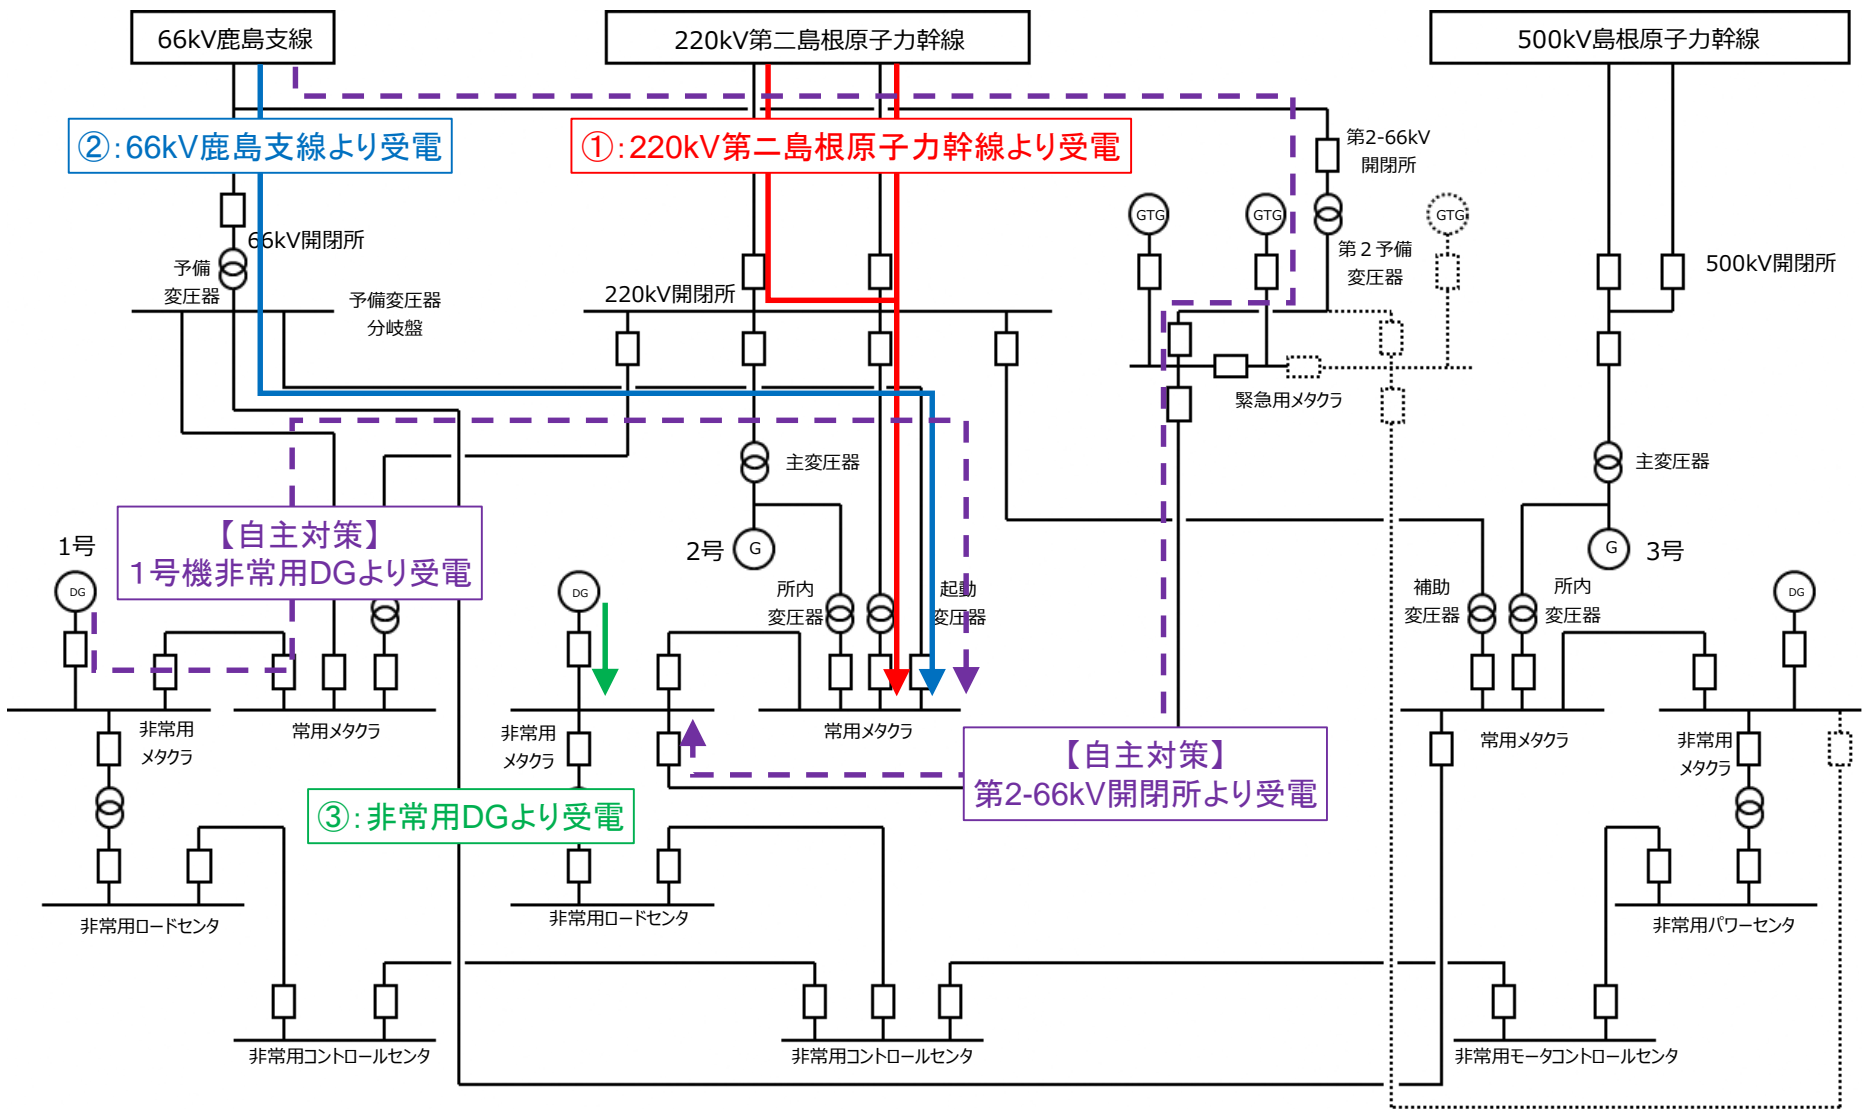
# 別紙 2 - 2 【島根】外部電源概要図

項目	志賀原子力発電所	島根原子力発電所2号機	原子力事業者 検証結果
<p>8. 外部電源が 5回線中2回 線使用不可 (バックアップ)</p>	<ul style="list-style-type: none"> <li>外部電源が使用できない場合の非常用電源として非常用ディーゼル発電機、さらには、これらのバックアップ電源および高圧電源車も複数台確保(島根も同様)</li> </ul>	<ul style="list-style-type: none"> <li><u>非常用電源は志賀と同等のものを整備し、7日間分の燃料を敷地内に備蓄</u></li> <li>加えて、以下の自主対策を整備</li> </ul> <p>&lt;自主対策&gt;</p> <ul style="list-style-type: none"> <li>他号機非常用ディーゼル発電機からの受電を可能とする1、2、3号機間の電力融通設備</li> <li>基準地震動で耐震性を評価した受電設備(第2予備変圧器) (第2予備変圧器は、地震等トラブル時に66kV線を早期復旧して受電するために耐震性を強化しており、受電に必要な日数は最大5日の想定(7日以内に外部電源を受電可能))</li> </ul>	<ul style="list-style-type: none"> <li>検討項目になし</li> </ul>

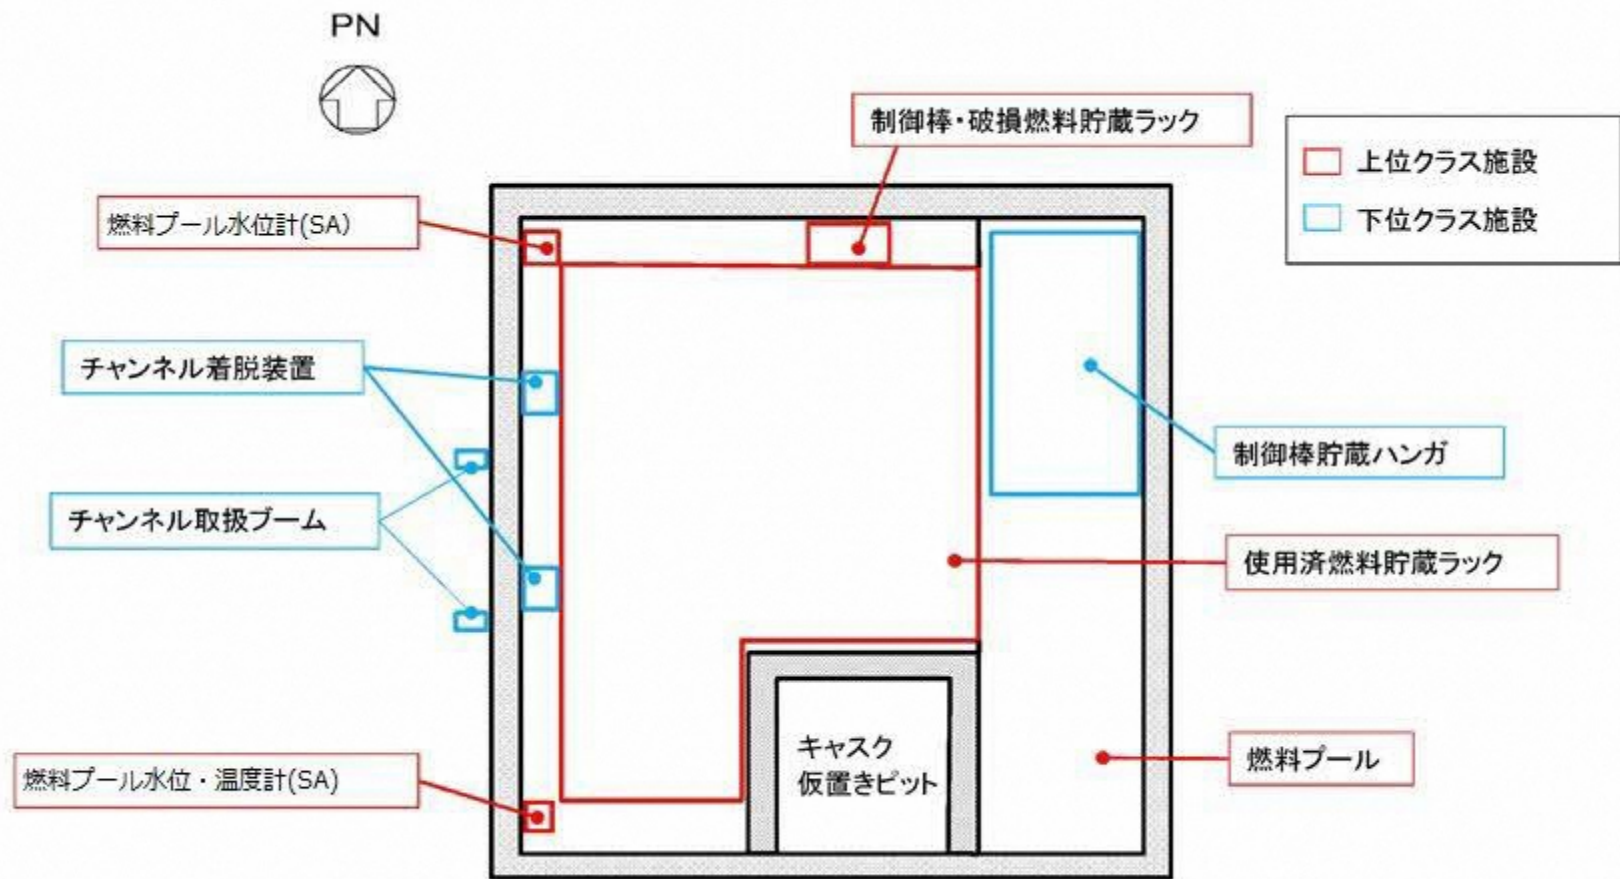
項目	志賀原子力発電所	島根原子力発電所2号機	原子力事業者 検証結果
<p>15. 2号機使用 済燃料貯 蔵プール 内保管機 器が落下</p>	<ul style="list-style-type: none"> <li>志賀2号機使用済燃料貯蔵プール内に保管してあった原子炉冷却材再循環ポンプの検査装置の一部が使用済燃料貯蔵プールの底部に落下</li> <li>いずれも燃料から離れた位置(約4m)に落下していることから、燃料貯蔵プール内の使用済燃料・冷却機能とも影響はなし</li> </ul>	<ul style="list-style-type: none"> <li>島根2号機の燃料プールには同様の検査装置なし (志賀2号機の炉型はABWRであり、圧力容器内に再循環ポンプがあるため、点検用機器を燃料プールに保管)</li> <li>また、以下の設備は地震によって使用済燃料貯蔵ラック(使用済燃料)に衝突し波及的影響を及ぼすかどうかを評価した結果、波及的影響はないことを確認済 &lt;評価対象機器&gt; <ul style="list-style-type: none"> <li>➤ 原子炉建物天井クレーン</li> <li>➤ 燃料取替機</li> <li>➤ 制御棒貯蔵ハンガ</li> <li>➤ チャンネル着脱装置</li> <li>➤ チャンネル取扱ブーム</li> </ul> </li> </ul> <p>【別紙4-1参照】</p>	<ul style="list-style-type: none"> <li>志賀で落下した使用済燃料貯蔵プール内保管物品と同様な構造の機器類の有無を確認するため、<b>使用済燃料貯蔵プール廻りの現場確認を実施する。</b></li> <li>対象機器があった場合は、各社にて燃料への異物混入防止対策を検討し、<b>必要な対策を実施する。</b></li> </ul> <p>【当社の対応】</p> <ul style="list-style-type: none"> <li>➤ 燃料プール廻りの現場確認を実施する。対象機器があった場合は、落下防止対策を検討し、必要な対策を実施する。</li> </ul>
