能登半島地震を踏まえた島根原子力発電所の 確認結果について

2024年8月

中国電力株式会社

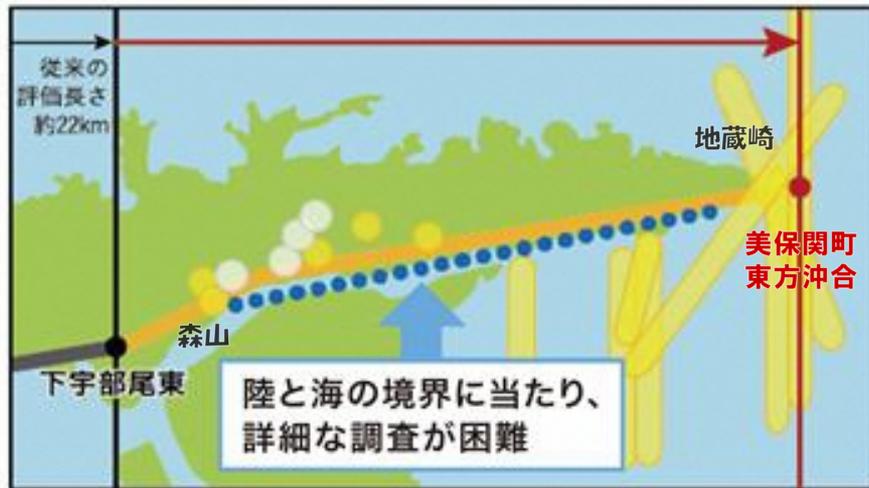
凡例（調査地点）

- （黄色）：後期更新世以降の断層活動が認められない
- （白色）：後期更新世以降の断層活動が完全に否定できない

- 2016年7月、国の機関が中国地域の活断層の長期評価を公表し、下宇部尾東より東方の海陸境界付近は「活断層の可能性のあるものの、活動性については詳細なデータが不足し、判断できていない」として、活断層の可能性のある構造が記載された。
- 原子力規制委員会による適合性審査の審査会合において、当該範囲の断層の活動性についてデータを整理・拡充して評価するようコメントを受ける。
- 森山から地蔵崎の追加調査を徹底して行ったところ、陸域において一部を除き上載地層法による評価ができず、断層の最新活動時期が特定できないこと、また海陸境界において十分な調査が実施できないことから後期更新世（約12～13万年前）以降の断層活動が完全には否定できないと判断。
- 音波探査によって精度や信頼性のより高い調査結果等が得られており、かつ、明瞭な重力異常が認められないことを確認している「美保関町東方沖合い」を、宍道断層の東端として見直すこととした。

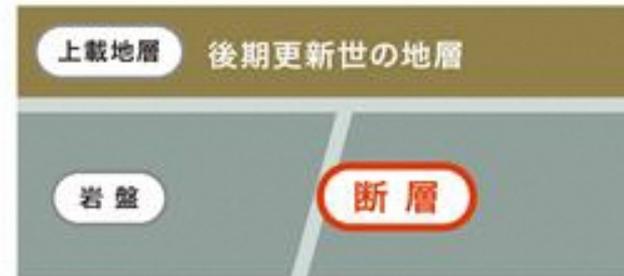
上載地層法の考え方

図の例では、上載地層にずれがないことから、断層は、後期更新世以降に活動していないと評価できる。

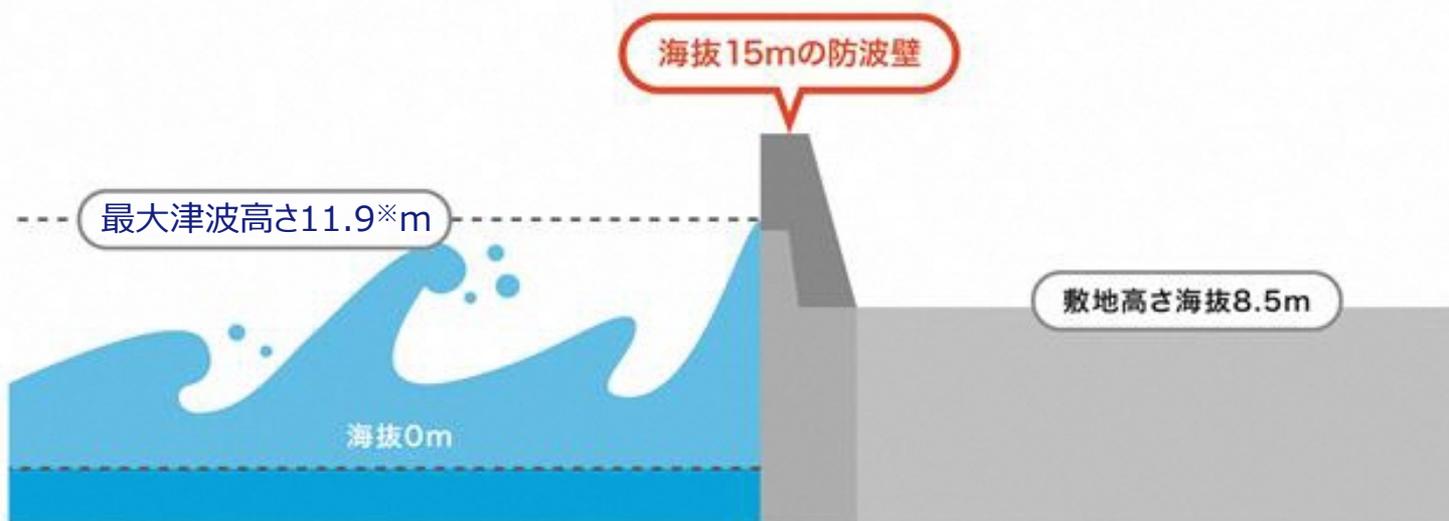
・津波による浸水を防ぐ多重の対策

※基準津波11.6m + 潮位条件の不確かさを考慮

最大津波高さに耐えられるよう、海抜15mの防波壁を設置。
島根2、3号機の建物内外に100枚以上の水密扉を設置。

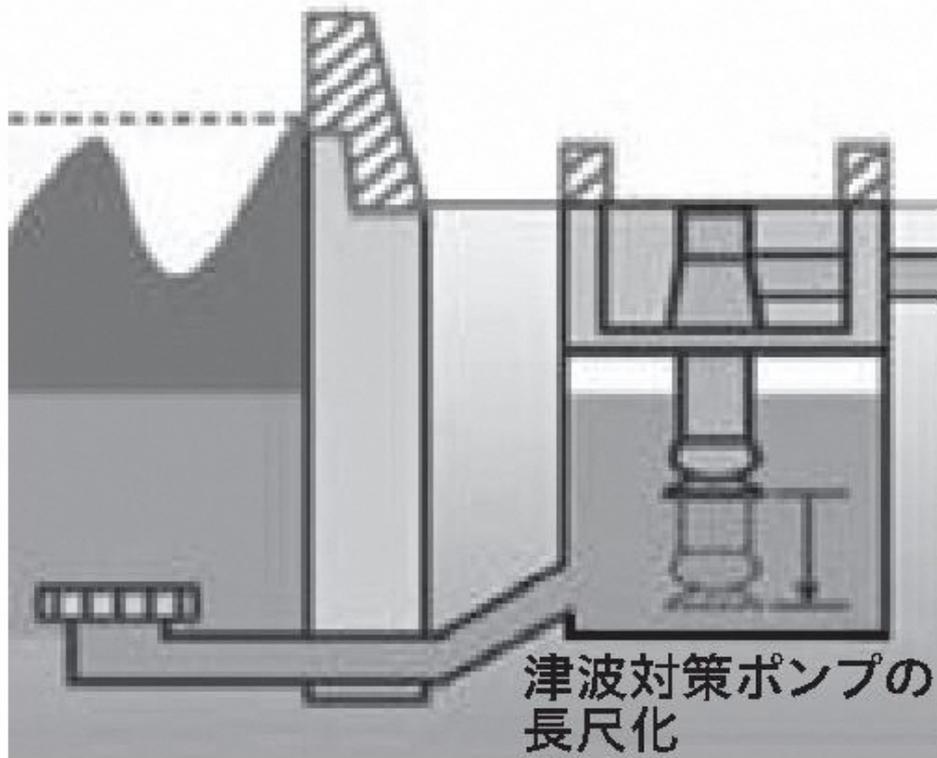
2号機

引き波による海水面の水位低下が起こった場合でも、原子炉の熱を除去するための海水が取水できるように、原子炉補機海水ポンプの吸込み口の位置を下げる対策を行っている。

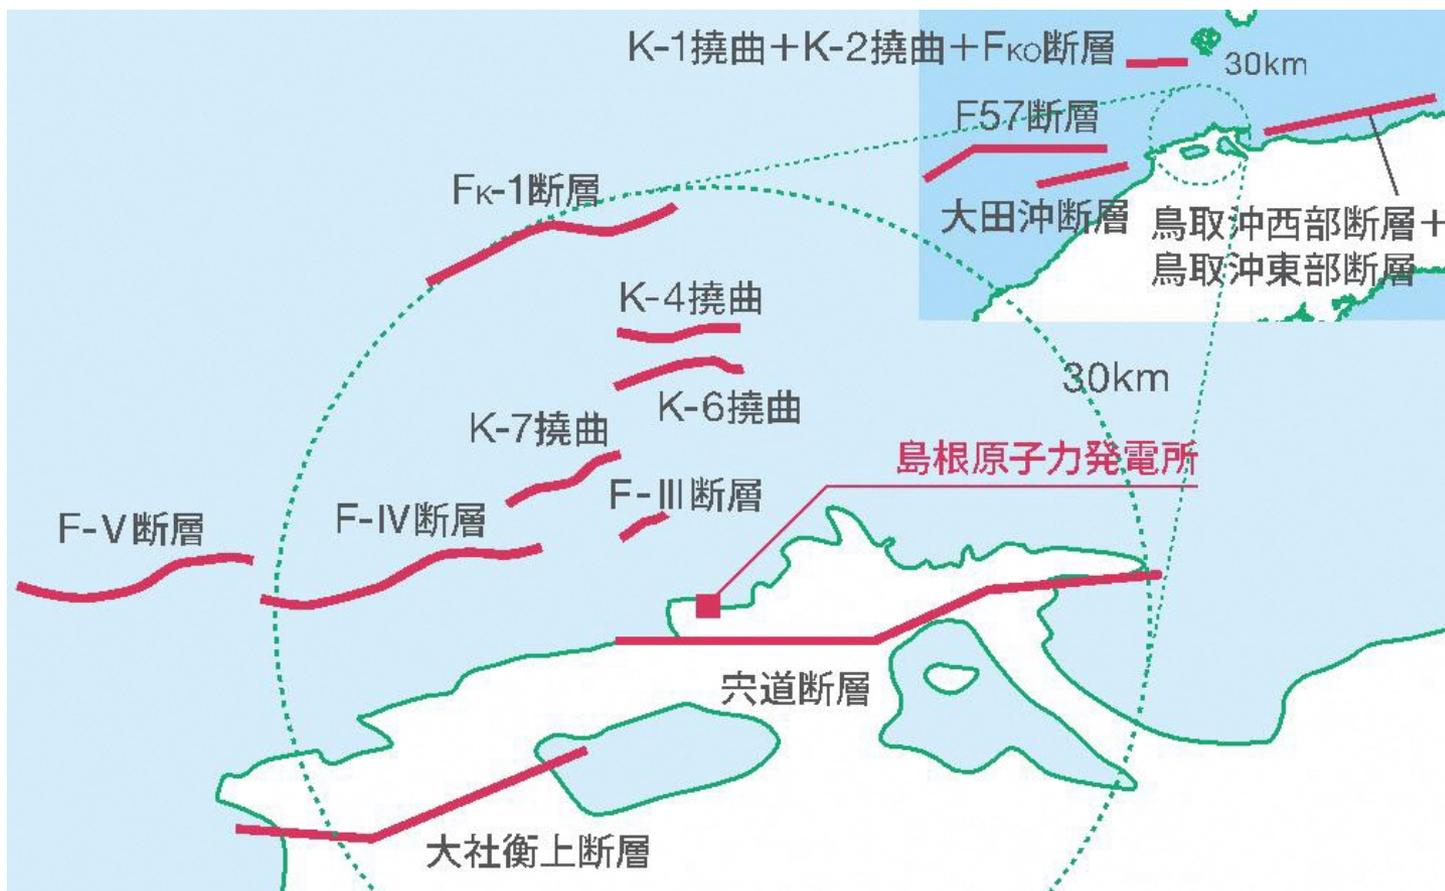
項目	志賀原子力発電所	島根原子力発電所2号機	原子力事業者 検証結果
<p>5. 地震による隆起</p>	<ul style="list-style-type: none"> 能登半島北部で地震により地盤が3～4m隆起 <u>敷地地盤の変動量は、上下方向では平均0.04mの沈降、水平方向では西南西方向に平均0.12mの変動を確認</u> 	<ul style="list-style-type: none"> <u>審査の中で、海域活断層(F-Ⅲ～F-V断層)の地震による隆起を34cmと評価</u> 隆起と津波による海水面低下を考慮した水位低下は最大-6.5m (-8.32mまで取水可能) <u>上記評価で考慮した隆起は、敷地前面海域の海域活断層を想定しており、敷地全体で一様に生じるものであることから、敷地内のアクセスルートに段差を生じるようなおそれはない</u> <u>なお、宍道断層の地震による隆起は-2cm(沈降)と評価</u> (宍道断層は横ずれ断層であるため、上下方向の動きは逆断層に比べ小さい) 	<ul style="list-style-type: none"> 万が一の場合を考慮し、能登半島地震によって発生した地盤隆起(石川県輪島市)と同様、4mの地盤隆起発生を仮定し、各社、机上検討にて代替取水箇所で取水可能であることを確認した。現在、実動訓練にてその有効性を確認している。 【当社の対応】 ➤ 取水できることを机上検討で確認しており、今後、実働訓練において実効性を確認する。

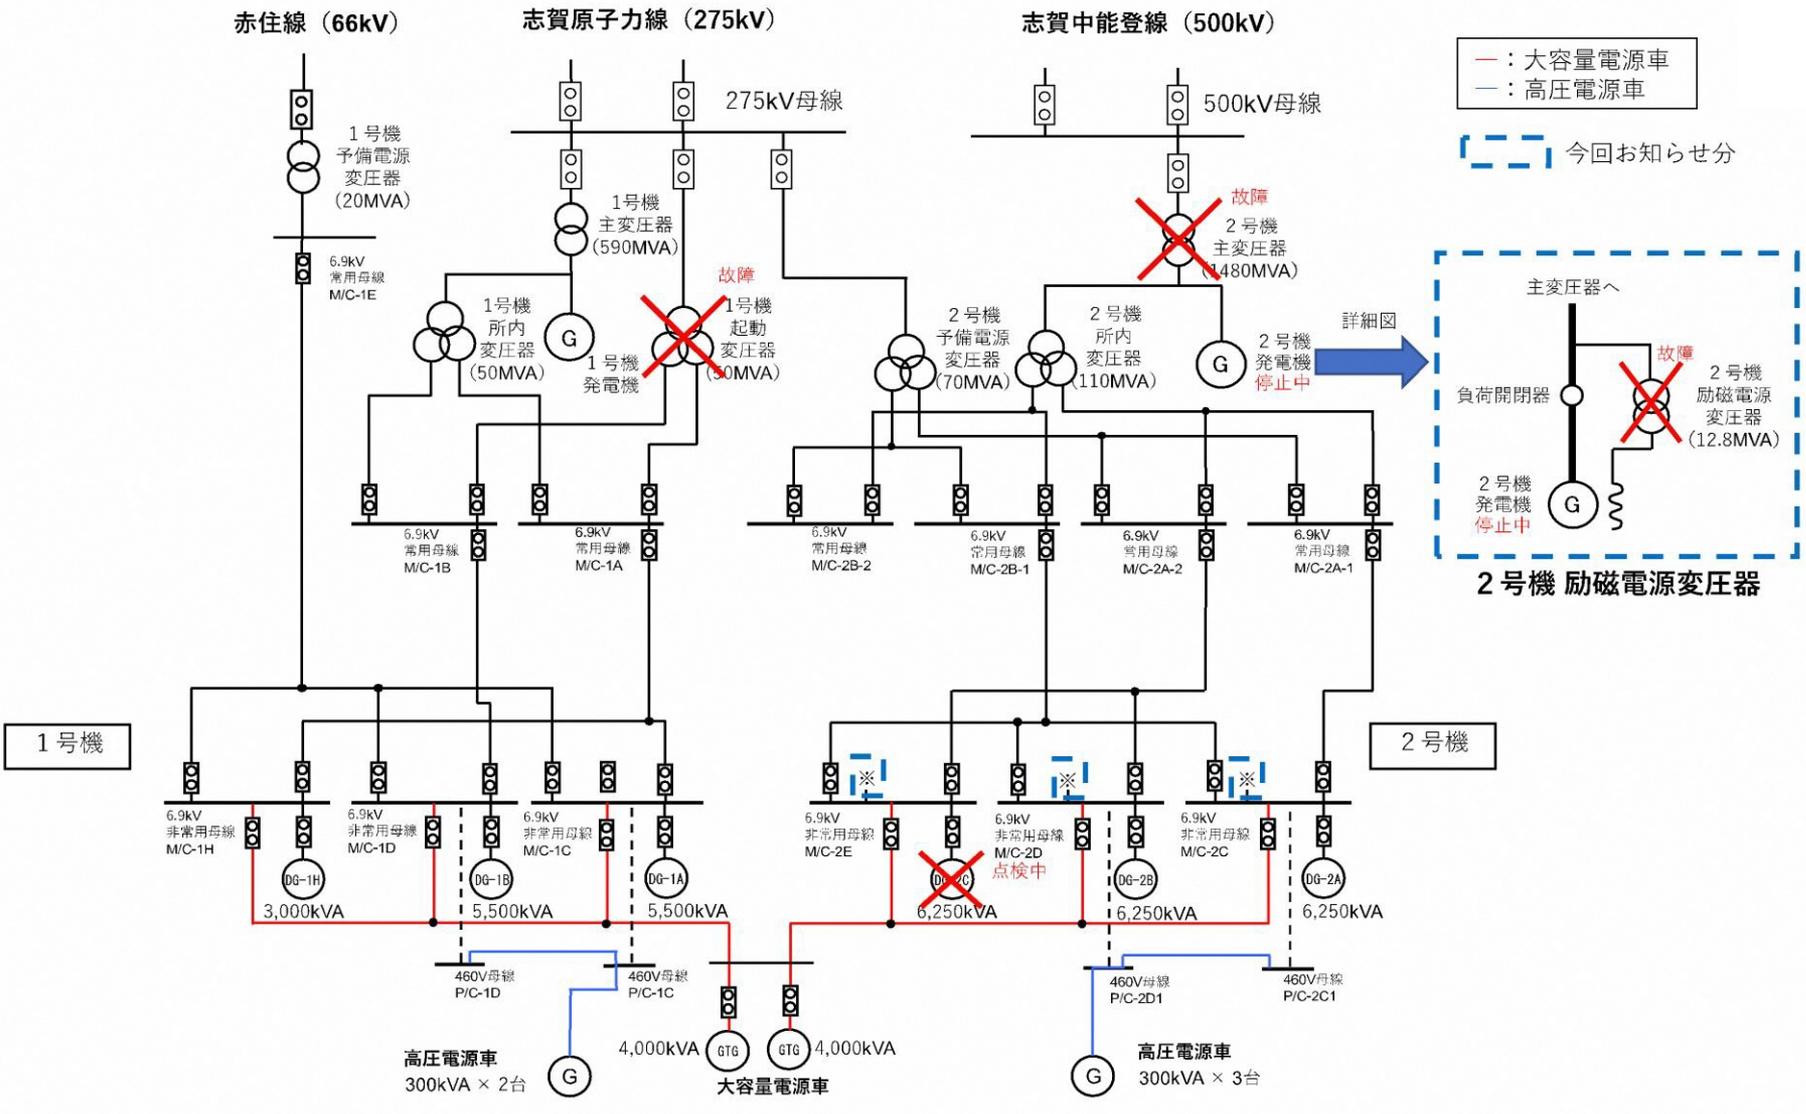
1、2号機 単線結線図

項目	志賀原子力発電所	島根原子力発電所2号機	原子力事業者 検証結果
<p>7. 外部電源 が 5回線 中2回線 使用不可</p>	<p>(1号機)</p> <ul style="list-style-type: none"> 起動変圧器の故障により、手動で1号機予備電源変圧器に切替え外部電源の受電を継続 <p>(2号機)</p> <ul style="list-style-type: none"> 主変圧器の故障により、自動的に 2号機予備電源変圧器に切替わり外部電源の受電を継続 <p>(1, 2号機共通)</p> <ul style="list-style-type: none"> 現在は、<u>外部電源5回線のうち、志賀中能登線(500kV)2回線が使用できないが、志賀原子力線(275kV)2回線および赤住線(66kV)1回線を確保(計3回線使用可能)</u> <p>【別紙2-1参照】</p>	<ul style="list-style-type: none"> 島根2号機の外部電源受電系統は以下のとおり <p>① 220kV第2島根原子力幹線2回線から起動変圧器を経由して受電</p> <p>② ①により外部電源ができない場合は、66kV鹿島支線1回線から予備変圧器を経由して受電</p> <ul style="list-style-type: none"> なお、現時点では建設段階の設備である島根3号機の所内電源系統からの融通により、500kV島根原子力幹線2回線も使用可能(<u>計5回線使用可能</u>) <p>【別紙2-2参照】</p>	<ul style="list-style-type: none"> 変圧器は耐震Cクラス機器の設計に用いられるものを上回る加速度を考慮し設計していたが、志賀では実際の応答加速度がそれを超えたことにより、配管損傷に至ったものである。 しかしながら、外部電源の全喪失は回避できた(5回線中3回線健全)ことから、外部電源系統の多重性が地震に対しても有効であることを改めて認識した。

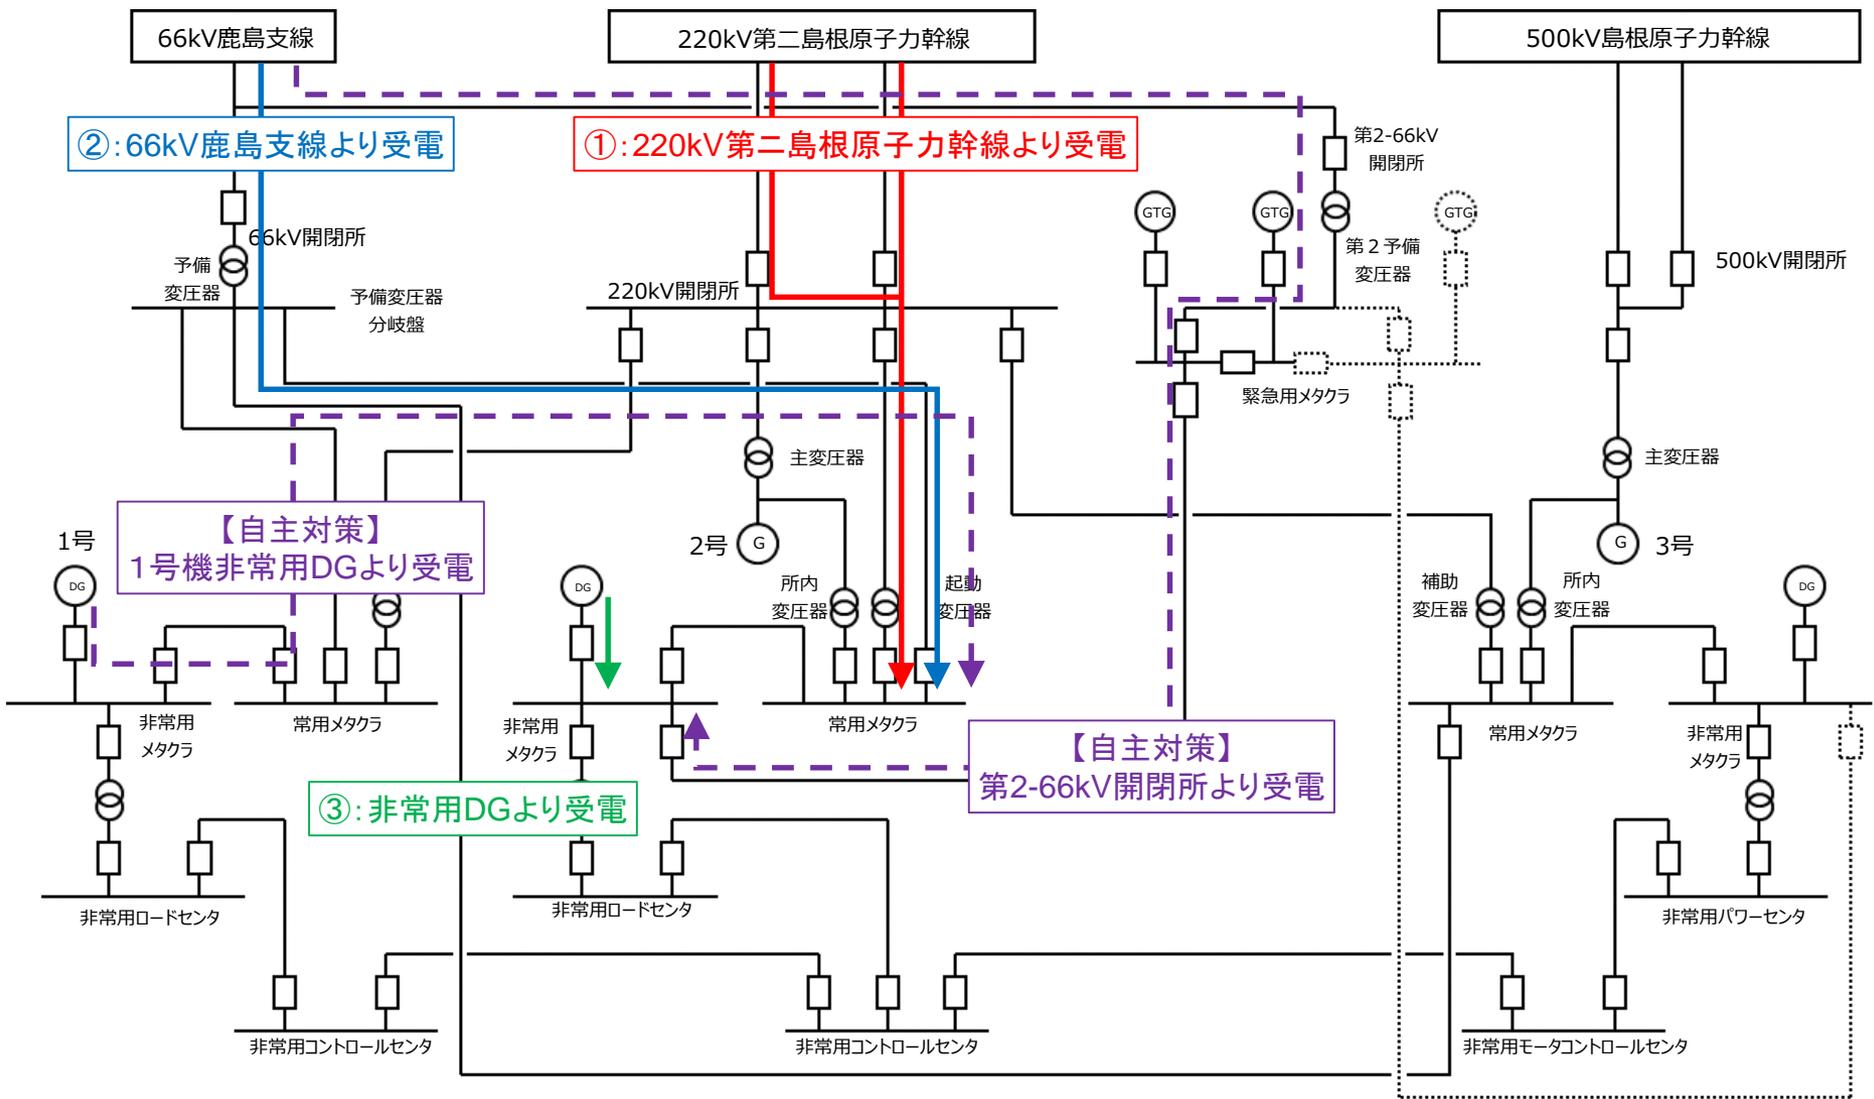
別紙 2 - 2 【島根】外部電源概要図

項目	志賀原子力発電所	島根原子力発電所2号機	原子力事業者 検証結果
<p>8. 外部電源が 5回線中2回 線使用不可 (バックアップ)</p>	<ul style="list-style-type: none"> 外部電源が使用できない場合の非常用電源として非常用ディーゼル発電機、さらには、これらのバックアップ電源および高圧電源車も複数台確保(島根も同様) 	<ul style="list-style-type: none"> <u>非常用電源は志賀と同等のものを整備し、7日間分の燃料を敷地内に備蓄</u> 加えて、以下の自主対策を整備 <p><自主対策></p> <ul style="list-style-type: none"> 他号機非常用ディーゼル発電機からの受電を可能とする1、2、3号機間の電力融通設備 基準地震動で耐震性を評価した受電設備(第2予備変圧器) (第2予備変圧器は、地震等トラブル時に66kV線を早期復旧して受電するために耐震性を強化しており、受電に必要な日数は最大5日の想定(7日以内に外部電源を受電可能)) 	<ul style="list-style-type: none"> 検討項目になし

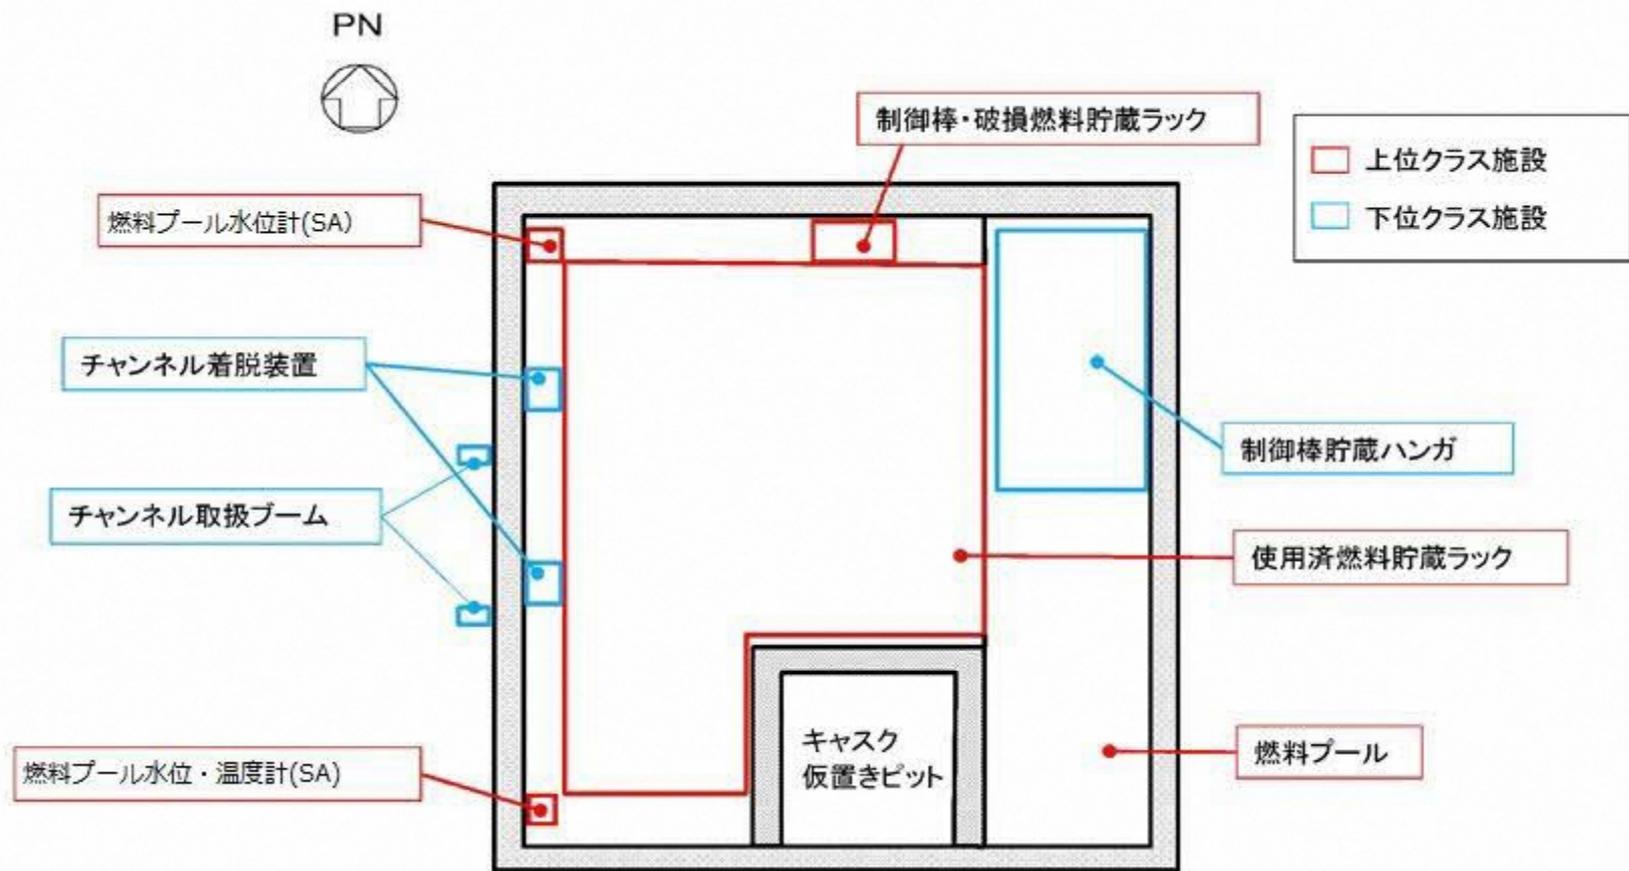
項目	志賀原子力発電所	島根原子力発電所2号機	原子力事業者 検証結果
<p>15. 2号機使用 済燃料貯 蔵プール 内保管機 器が落下</p>	<ul style="list-style-type: none"> 志賀2号機使用済燃料貯蔵プール内に保管してあった原子炉冷却材再循環ポンプの検査装置の一部が使用済燃料貯蔵プールの底部に落下 いずれも燃料から離れた位置(約4m)に落下していることから、燃料貯蔵プール内の使用済燃料・冷却機能とも影響はなし 	<ul style="list-style-type: none"> 島根2号機の燃料プールには同様の検査装置なし (志賀2号機の炉型はABWRであり、圧力容器内に再循環ポンプがあるため、点検用機器を燃料プールに保管) また、以下の設備は地震によって使用済燃料貯蔵ラック(使用済燃料)に衝突し波及的影響を及ぼすかどうかを評価した結果、波及的影響はないことを確認済 <評価対象機器> <ul style="list-style-type: none"> ➤ 原子炉建物天井クレーン ➤ 燃料取替機 ➤ 制御棒貯蔵ハンガ ➤ チャンネル着脱装置 ➤ チャンネル取扱ブーム <p>【別紙4-1参照】</p>	<ul style="list-style-type: none"> 志賀で落下した使用済燃料貯蔵プール内保管物品と同様な構造の機器類の有無を確認するため、使用済燃料貯蔵プール廻りの現場確認を実施する。 対象機器があった場合は、各社にて燃料への異物混入防止対策を検討し、必要な対策を実施する。 <p>【当社の対応】</p> <ul style="list-style-type: none"> ➤ 燃料プール廻りの現場確認を実施する。対象機器があった場合は、落下防止対策を検討し、必要な対策を実施する。

※ 軽量で上位クラス施設に波及的影響を及ぼすおそれがない下位クラス施設(例:燃料プール温度計)については記載していない
