人形峠環境技術センターの  
事案報告について

## 人形峠環境技術センターにおける停電の発生について

独立行政法人日本原子力研究開発機構  
人形峠環境技術センター

人形峠環境技術センター製錬転換施設の非管理区域における放射性物質の漏えい  
に関する報告書の提出について(概要)

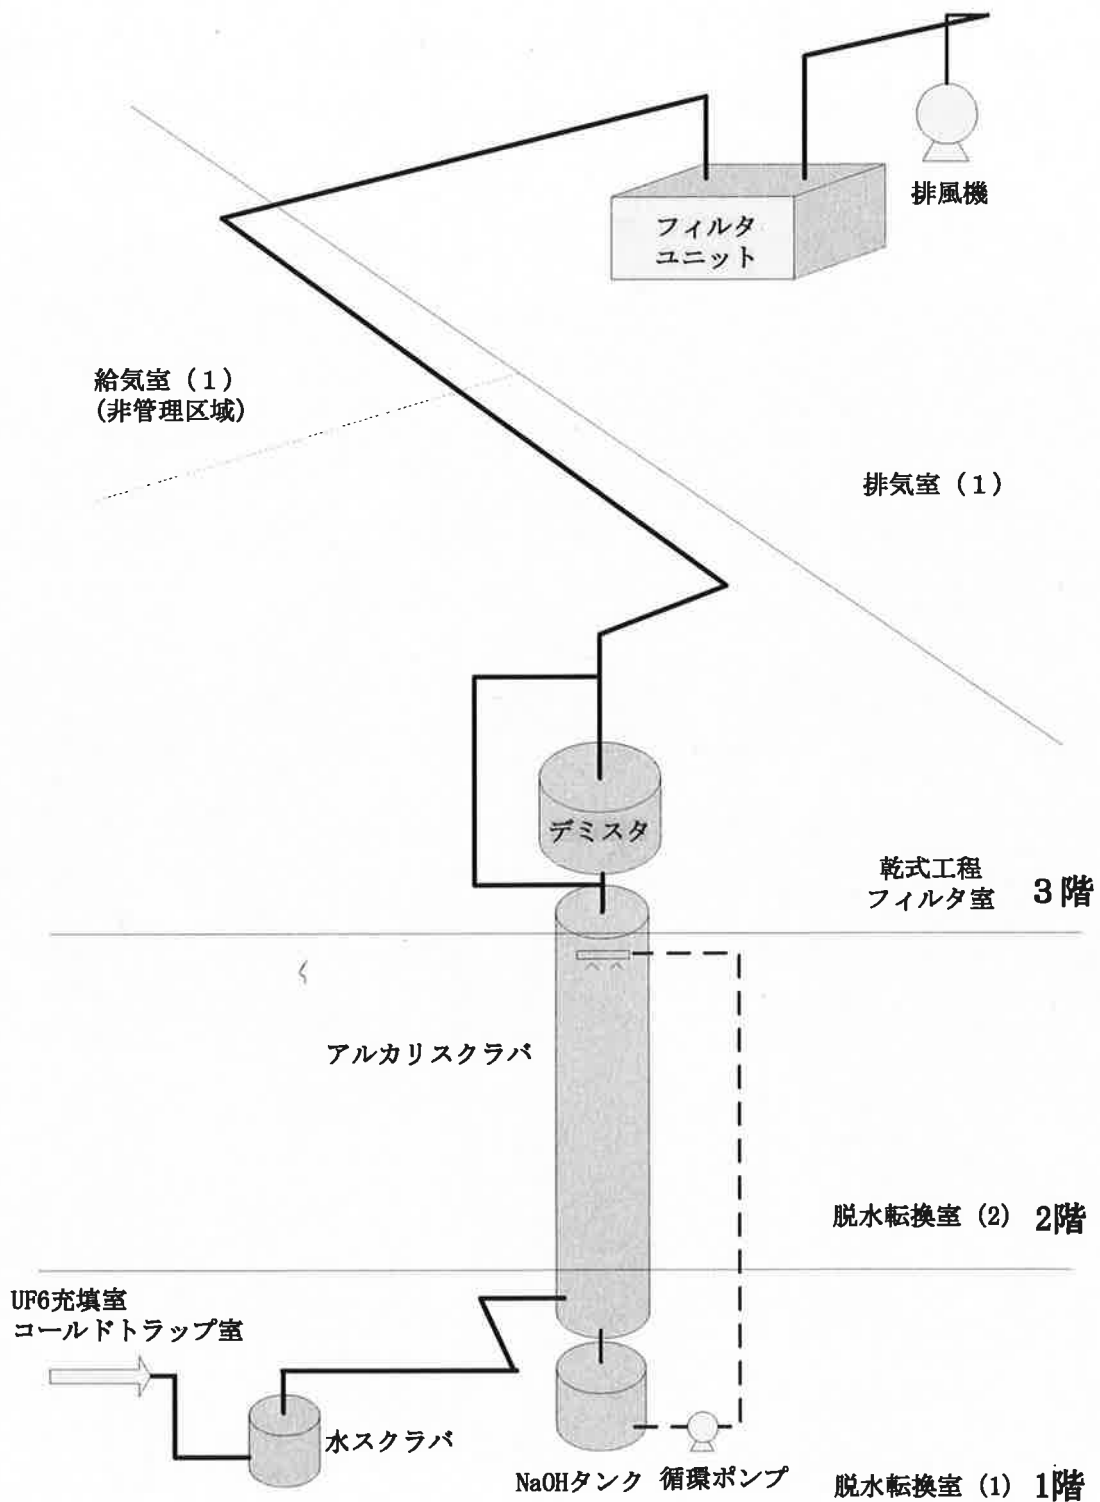
○第3 排気系統図

当該ダクトの漏えい部は補強材をアルミニウム製リベットで固定していた。これまでの給排気設備の運転停止により、第3排気系統の排気ダクト内にはアルカリスクラバ水のみストが凹部に蓄積した。pH9以上であるアルカリスクラバ水が滞留することでアルミニウム製リベットの腐食が進行した。

また、給排気運転中の排気ダクト内の圧力変化による繰り返し荷重によりリベット強度が約25%まで低下することから、アルミニウムの腐食と繰り返し荷重の複合的な要因により、補強材の止め金具であるアルミニウム製リベットから排気ダクトが抜け、収縮した排気ダクトと繊維強化プラスチックとの接着がはがれ、隙間ができた。

第3排気系統排気ダクト(非管理区域)からの放射性物質の漏えい箇所の概略図

- (1) 排気ダクトからの漏えいを発生させないために、アルカリスクラバの水抜きを実施すると共に排風機の停止を解体撤去まで継続する。

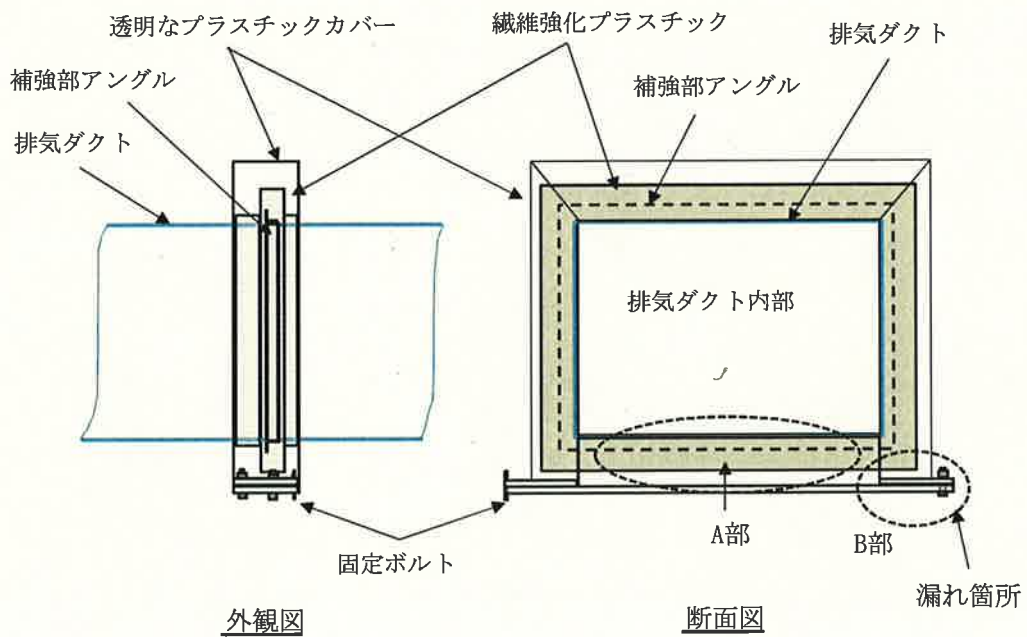
○平成19年の漏えい対策状況

平成 19 年の廃水配管からの非管理区域への漏えいを受けて、非管理区域を通る配管類には漏えい対策を行った。当該排気ダクトでは、継手部等からの漏えい防止を目的に、繊維強化プラスチックで覆い、さらに漏えい検知を目的に透明なプラスチックカバーを取り付けた。また、毎作業日の巡視点検で、カバー内に水漏れがないことなどを確認していた。
